VLKAVA

Charakteristika a hydrologické poměry vodního toku a povodí

OBSAH: Vlkava | charakteristika a poměry povodí

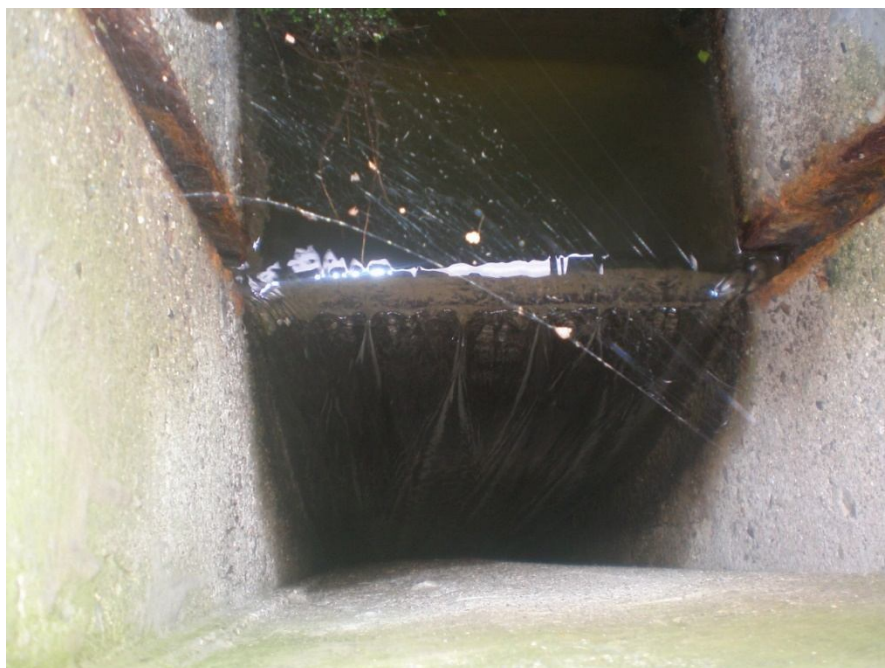
Obr. 4 Přepad stavidla (odtok) z Návesního rybníka v obci Ledce, MB. Rybníky jsou pokryty v teplé části roku řasami a okřehkem, voda je tak mírně zakalena

Obrázek 4 – strana 11: Přepad stavidla Návesního rybníka.

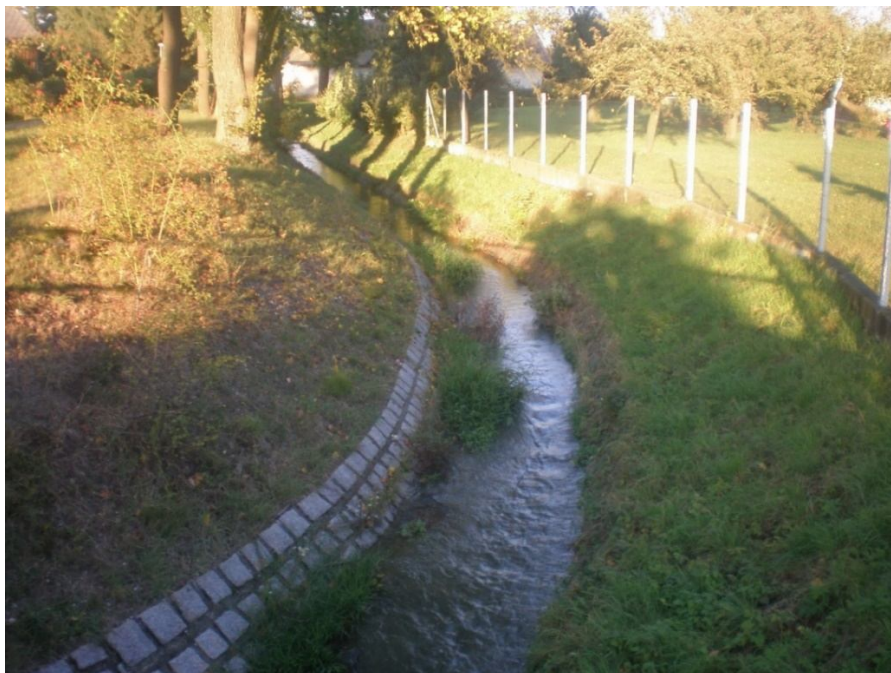
Obr. 11 Vlkava v obci Pěčice, MB s dlážděním koryta

Obrázek 11 – strana 16: Vlkava v obci Pěčice, pohled na její kameny obložené koryto.

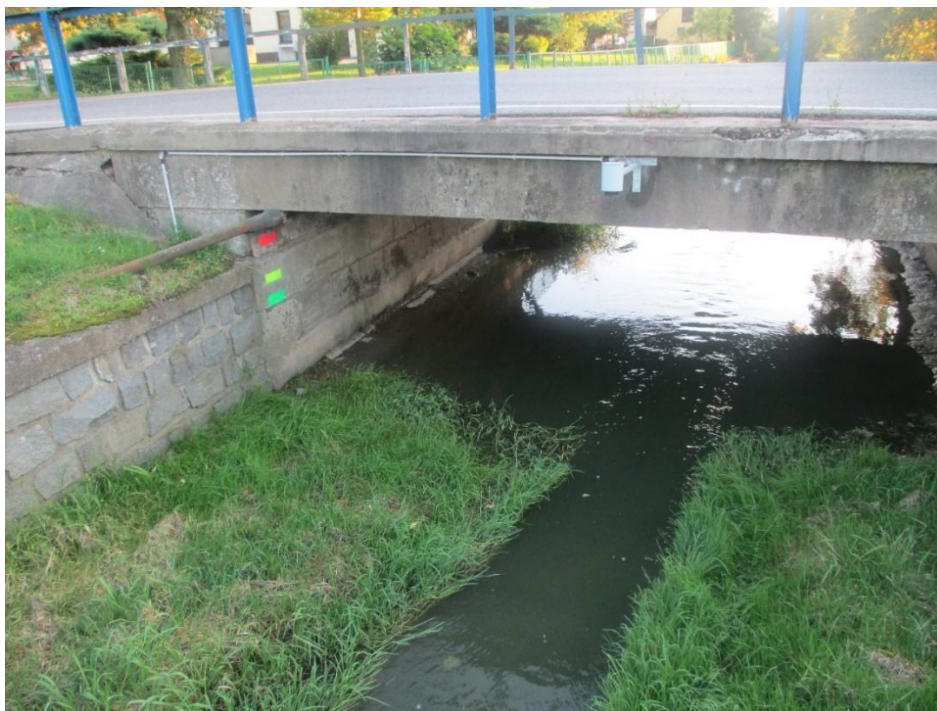
Obr. 13 Vlkava v obci Kosořice, MB, pod rybníkem Mrštín, s vyznačením stupňů povodňové aktivity na levém zdění a se snímačem hladiny uprostřed zdi mostu

Obrázek 13 – strana 17: Upravené koryto Vlkavy v obci Kosořice a vyznačení úrovní hladin pro povodňové stupně na zdění mostku.

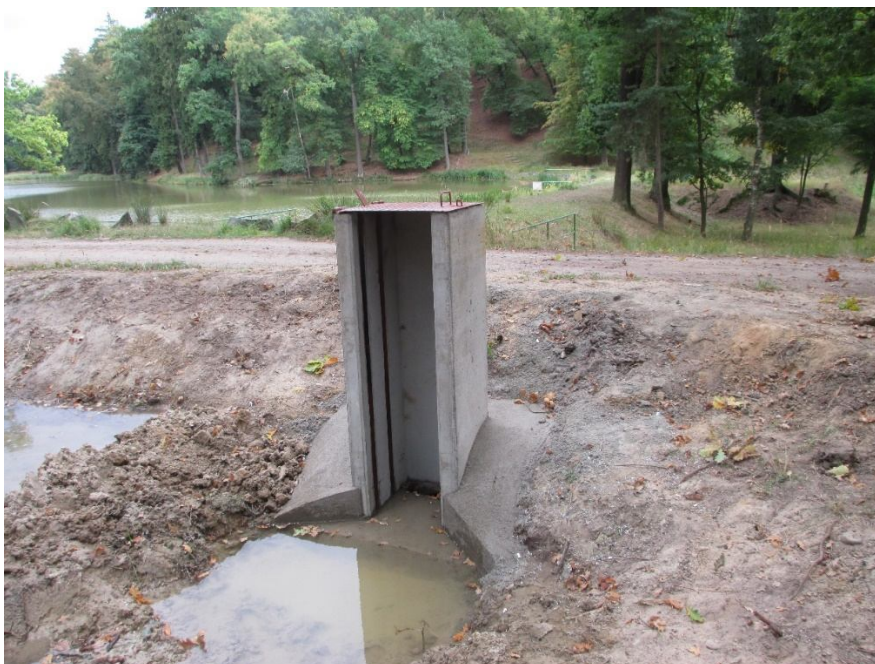
Obr. 19 Výstavba umělých nádrží v povodí Jabkenického potoka (rok 2015)

Obrázek 19 – strana 20: Výstavba umělých nádrží v Jabkenické oboře, pohled na nové stavidlo vznikající nádrže na podzim 2015.

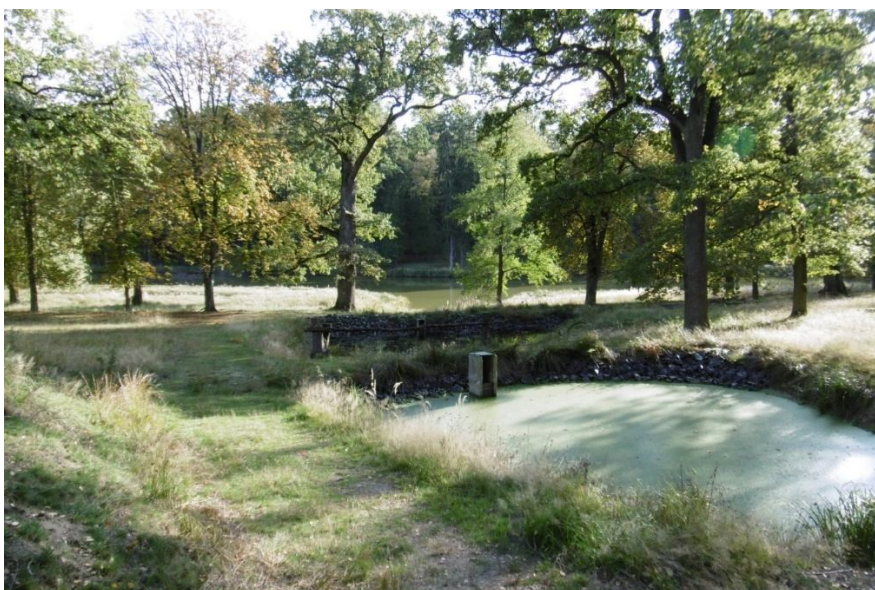
Obr. 20 Kaskáda nádrží začleněná do přírody v roce 2019

Obrázek 20 – strana 20: Pohled na dokončenou a do přírody začleněnou nádrž v Jabkenické oboře, srpen 2019.

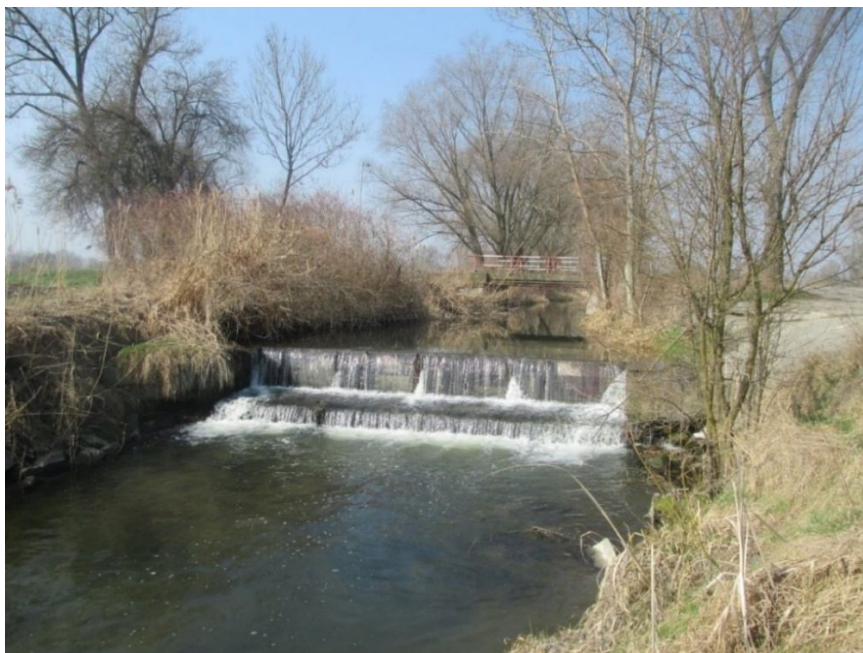
Za obcí Hronětice, NB se na Vlkavě nachází menší stavidlo. To slouží pro vzduť hladiny vody v toku zejména pro odběr vody místním hasičským záchranným sborem či zemědělskou technikou. Primárně se ale jedná o stanoviště vyhrazené především požární technice (obr. 29 a 30).

Obr. 29 Uzavřené malé stavidlo pod obcí Hronětice, NB

Při vyšším průtoku toku je stavidlo otevíráno a dle potřeby zpět zavíráno pro vytvoření nádrže, tedy dostatečného vzduť vody v korytu toku. Stavidlo se skládá ze čtyř dřevěných přelivných polí zabudovaných v betonové podezdívce díla, které je možno uzavřít za pomoci kovové roury, která drží tato stavidla uzavřena na šířku toku, otevřena po délce toku.

Obrázek 29 – strana 27: Uzavřené stavidlo v obci Hronětice, vzduť pro odběr požární vody.

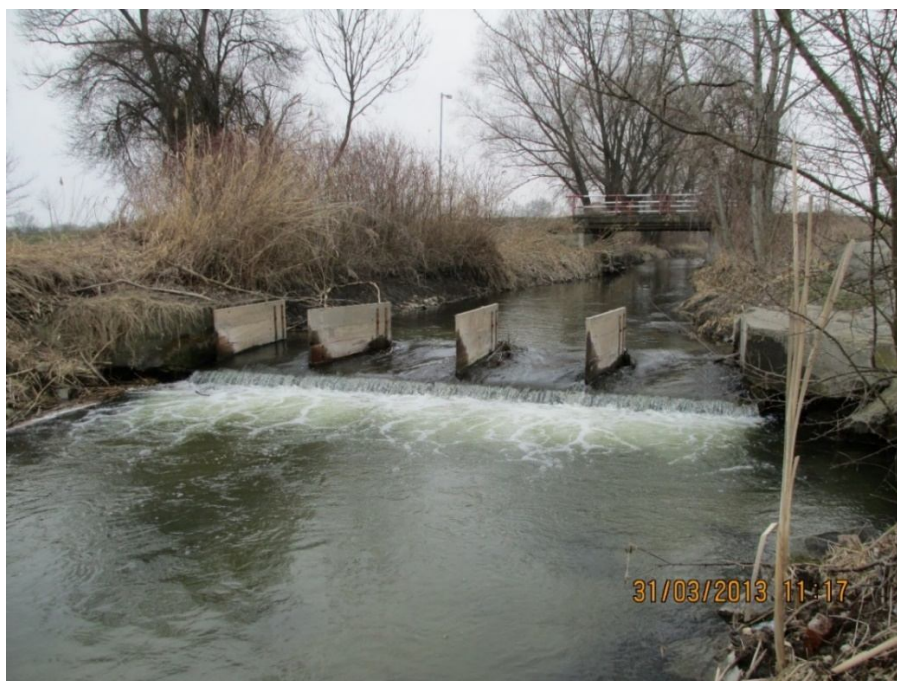
Obr. 30 Otevřené malé stavidlo pod obcí Hronětice, NB

Obrázek 30 – strana 27: Otevřené stavidlo v obci Hronětice.

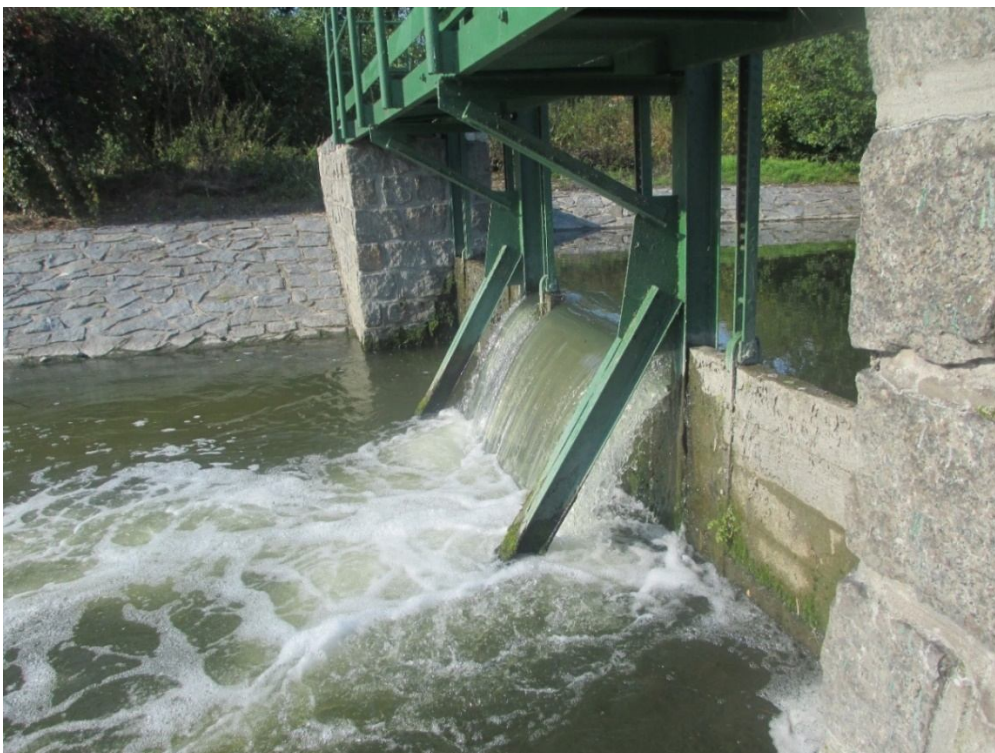
Obr. 31 První velké stavidlo s ovládáním v horní části (lávka pro obsluhu) postavené na okraji části Lány před železničním viaduktem s kamennými zídkami a částí koryta nad a pod stavidlem

Vlkava poté teče mezi poli za částí obce Kostomlaty nad Labem - Lány a poté vtéká do Kostomlat nad Labem, NB. Před železničním viaduktem trati č. 231 a obcí Kostomlaty nad Labem se nachází první velké stavidlo ovládané z plošiny s ozubenými koly a řetězy, které drží tři dřevěná stavidlová pole (obr. 31). Toto stavidlo je nutno v případě vyšších průtoků ihned vyhradit, neboť voda z koryta Vlkavy zde zatápí sklepy a níže položená místa přilehlých domů části Lány prostřednictvím průsaků v podobě spodní vody a též se vylévá z koryta.

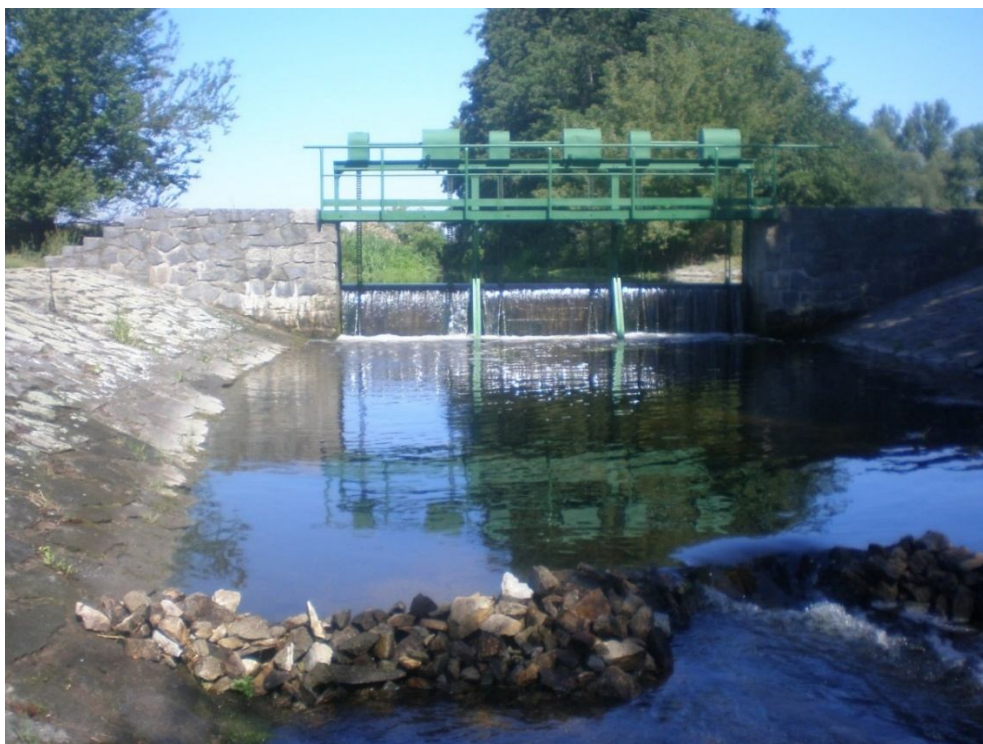
Vlkava poté protéká přímo Kostomlaty nad Labem, NB, kde se nachází podobné stavidlo zabudované ve zděném korytu toku, přes něhož vede lávka pro pěší a cyklisty, tj. lávka běžně přístupná. V posledních letech se stavidlo ale nepoužívá a je trvale vyhrazeno. Stavidlo tak není správcem udržováno a na první pohled vidíme, že již neplní svůj účel. Stavidlo se nachází zhruba v km 2.42. V této dolní části je Vlkava nejvíce vodná. Pomineme-li malé **prameny** (většinou levostranné), které většinou v létě vysychají či výrazně ztrácejí na vodnosti, tak tok nemá zhruba od obce Vápensko, NB již žádný přítok. V obci Kostomlaty nad Labem je koryto částečně uměle upraveno zděním. Vlkava poté pokračuje k jihozápadu až následně k jihu a pod obcí Kostomlaty nad Labem se nachází další velké stavidlo se zeleným nátěrem kovových a plechových částí (obr. 32).

Obr. 32 Stavido pod obcí Kostomlaty nad Labem, NB v letním období

Obrázek 32 – strana 30: Pohled na stavidlo pod obcí Kostomlaty, nad hájovnou, v popředí umělá hrázka na toku.

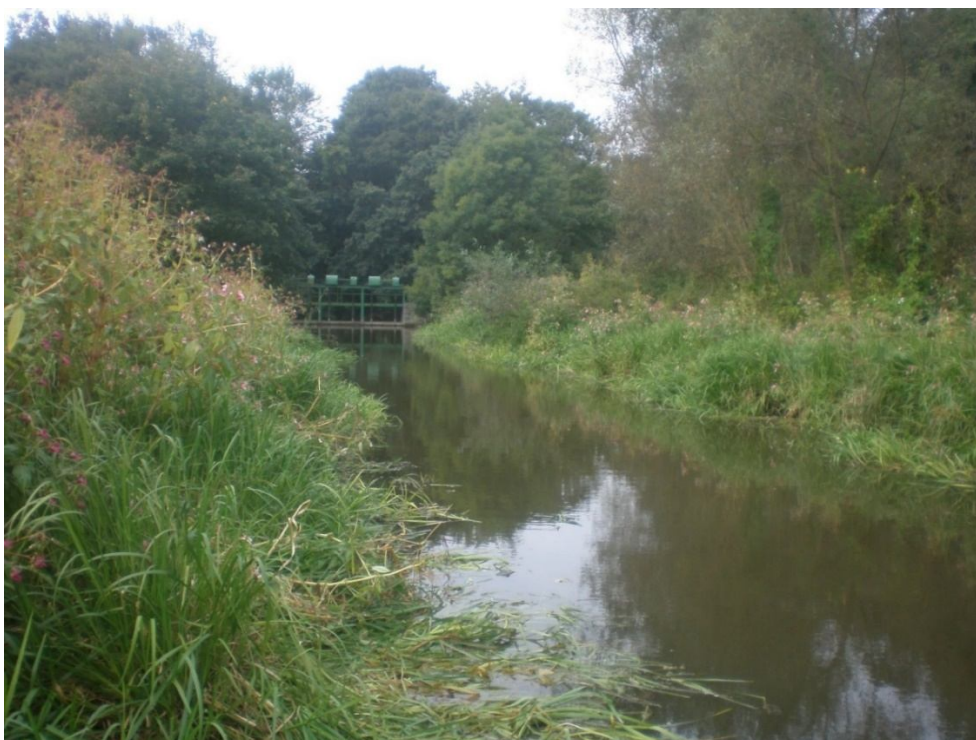
Vodnost Farského potoka umožňuje poslední velké stavidlo na Vlkavě (obr. 35 pohled shora a obr. 37 pohled zdola), jímž je říčka přehrazena u strouhy a které je za běžné situace trvale uzavřeno. Běžně při nízkém průtoku přes něho voda nepřepadá a veškerá voda odtéká Farským potokem (tzv. princip spojených nádob) do luhu, místních tůní a poté ústí ve výše zmíněném místě slepým ramenem do Labe.

Obr. 35 Pohled na koncové stavidlo, které zajišťuje průtok Farským potokem, foceno za nižšího vodního stavu, kdy je až na průsaky vody spodní částí stavidla, strouha bez průtoku vody

Hlavní tok Vlkavy ústí do **Labe**, kousek pod zdymadlem Hradištka na Labi z **pravého** břehu řeky. Tímto korytem do Labe ústí většinou jen malá část vody (v letním či obecně sušším období prakticky žádná), více vodný je Farský potok, (odbočka Vlkavy) který ústí do Labe cca 2 až 2.5km dále po proudu řeky Labe (viz výše). Tímto korytem teče převážná část vody z koryta Vlkavy, konkrétně veškerá voda do hladiny přepadu stavidla (viz obrázek 35 – pohled na strouhu nad stavidlem).

Velké úpravy se týkají dolní části Vlkavy, kde vznikla nová umělá strouha jako spojka do Labe a to někdy v 70. letech 20. století (dokumentují zejména obrázek 35 a následující). S úpravou koryta se setkáme ale i jinde, což ukazují i další obrázky vložené do textu, zejména v části o popisu průběhu toku. Současně se úpravy toků čteně týkají středního Labe a i v této oblasti ústí Vlkavy do Labe bylo na řece Labi zrušeno několik přirozených meandrů. Dnes teče původním korytem Labe pravé rameno Vlkavy zvané Farský potok a nacházejí se zde průtočné tůňe. Tuto část můžeme tedy nazvat alespoň za polo přírodní koryto. Jak již je dnes všeobecně známo, napřimování a dláždění koryt toků bylo špatně! V posledních letech se koná mnoho programů revitalizací vodních toků. Pod tím si představíme též lidský zásah do koryta vodního toku pomocí techniky. Ale tento zásah má vrátit původní stav koryt vodních toků. Jinými slovy má zrušit provedené napřímení, vytvořit opět zákruty a meandry plus ještě lépe koryto zahлубit a vytvořit jak průtočné, tak izolované tůňe či podobné hlubší vodní plochy. Jinými slovy zrušit přímá, zúžená a hluboká koryta, jimiž voda doslova odletí pryč z krajiny. Dále je cílem též vytvořit možnosti přirozeného rozlivu vody z koryta do nivy toku a tím dojde k vytvoření mokřadů. Rozlivy vody z koryt vodních toků byly vždy přirozené a přinášely pozitivní důsledky, nebraňme rozlivům vody kapacitními koryty vodních toků nebo dokonce umělými zábranami proti rozlívání vody. Pokusme se přizpůsobit svůj život a své aktivity jinak než ovlivňováním vodního režimu, který poté vede k mnoha dalším negativním důsledkům. Mnohé pocítujeme na vlastní kůži a další mohou s pokračující změnou klimatu přijít v budoucnu.

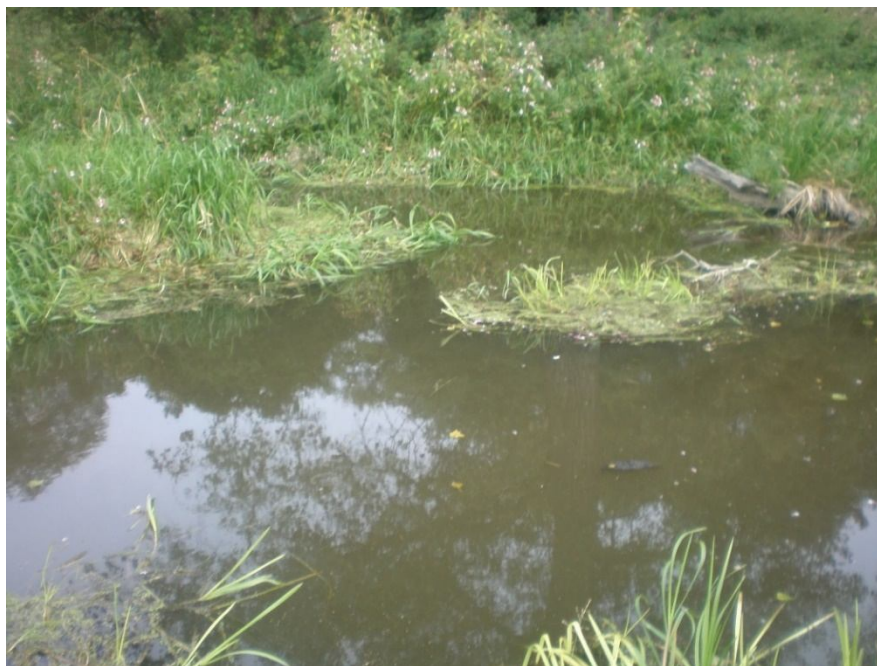
Obr. 36 Pohled na odbočku Farského potoka (vpravo vzadu), uměle prokopaná strouha Vlkavy (vlevo) pokračuje přímo do Labe

Odbočka Farského potoka (aktuální stav) je značně zanesena sedimenty a aktuálně i popadanými větvemi po silných poryvech větru (obr. 36). V sedimentech roste hojná vegetace, včetně invazivní rostliny netýkavky žláznaté, která je na obrázcích výše, pořízených v koncové části toku. Viditelná je ve velmi početné populaci, více informací o rostlině je v části o flóře v závěru dokumentu. Správce toku redukuje počet těchto rostlin pravidelnou likvidací.

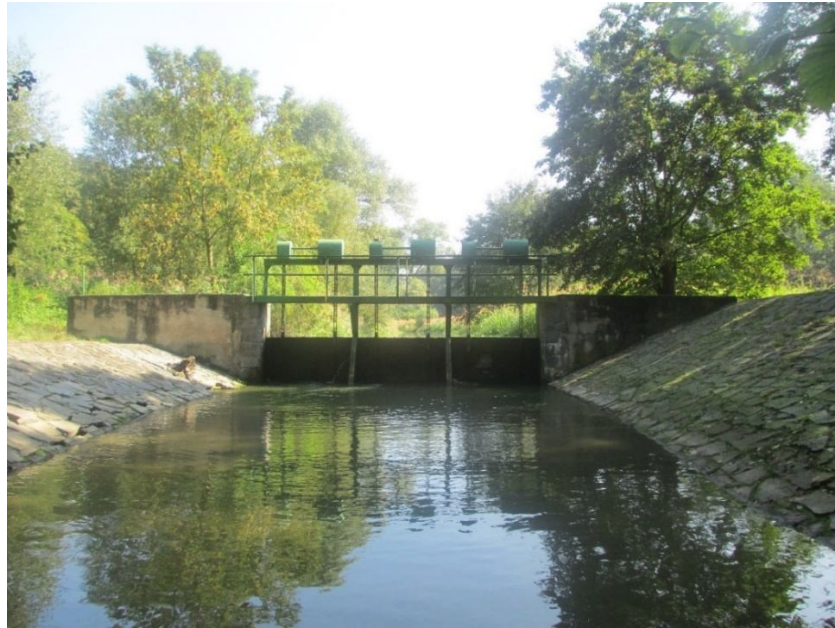
Obr. 38 Uzavřené poslední stavidlo za běžného vodního stavu, veškerá voda, kromě průsakové vody pod stavidlem odtéká Farským potokem (odbočka kousek nad stavidlem na pravém břehu toku)

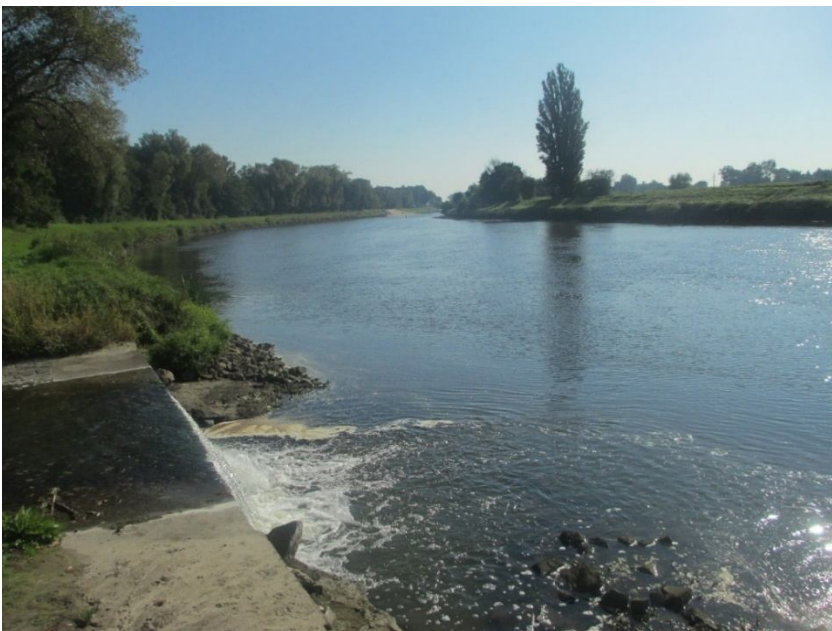
┃ km 0.0

Obr. 39 Soutok toku Vlkavy a Labe, dále na Labi zdymadlo Hradištko

Ústí Vlkavy do **Labe** (obr. 39) je ústím naprosto nepřirodním. Jedná se o umělou strouhu s kamenným obložením, umělým betonovým stupněm před ústím i v samotném ústí.

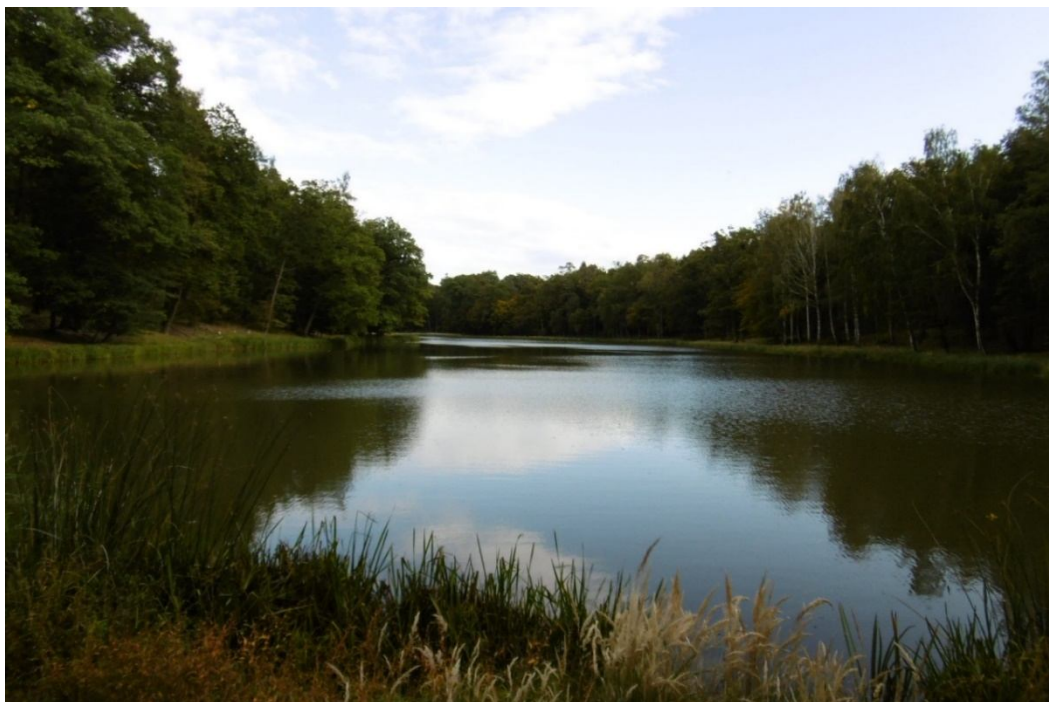
Obr. 42 Štičí rybník v Jabkenické oboře, pohled od hráze (vlevo stavidlo)

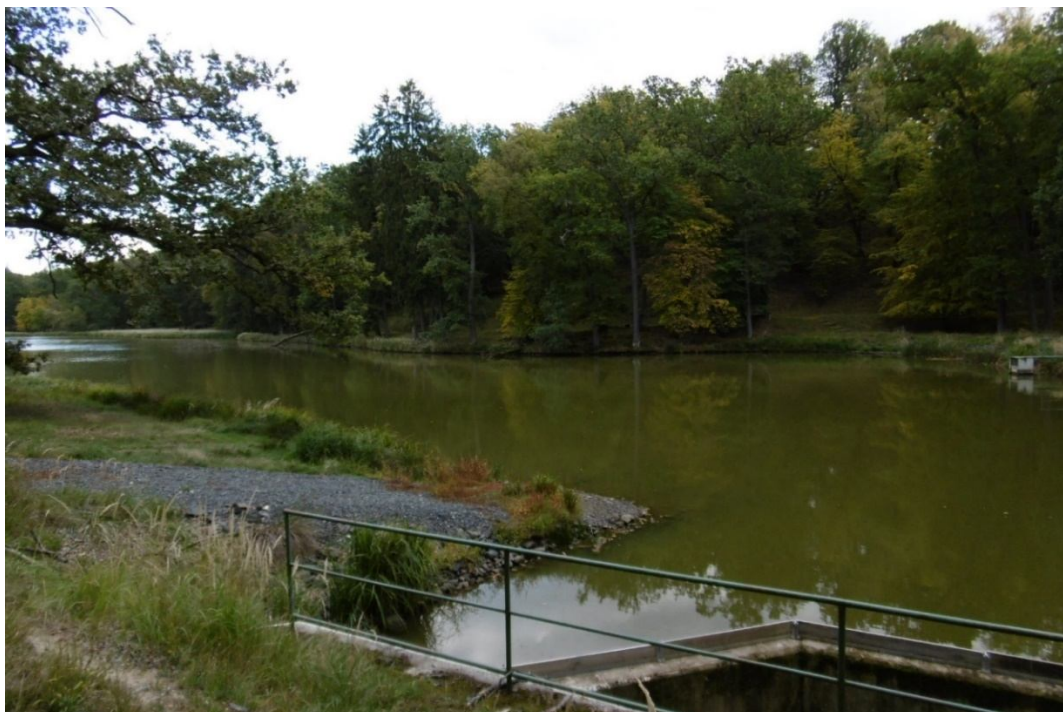
Obr. 43 Hrádecký rybník v Jabkenické oboře, vpravo dole část bezpečnostního přelivu, vpravo v pozadí stavidlo

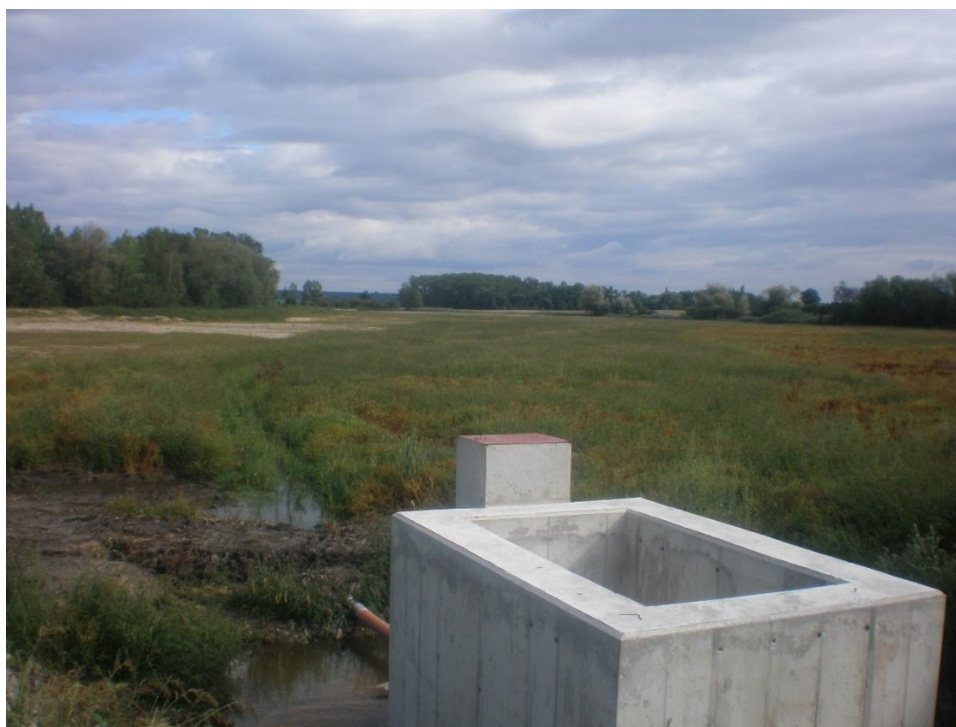
Obr. 44 Oprava výpustného zařízení a hráze Kosořického rybníka u Kosořic proběhla v roce 2012

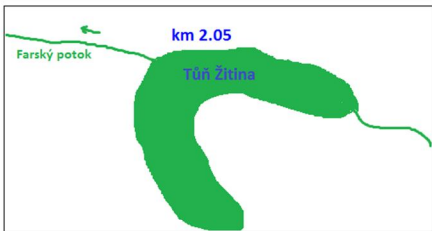
Náčrt zobrazuje přibližný tvar tůně při plném zavodnění. Při suchých obdobích, kdy je přítok z Vlkavy určující vodnost Farského potoka velmi nízký, je i hladina a rozsah této tůně podstatně menší.

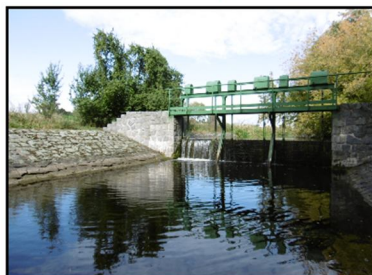
Stavidlo Kostomlaty 2 se nachází v centru obce. Koryto vodního toku je zde vybetonováno a u lávky pro pěší a cyklisty je do betonu vsazeno stavidlo. Již několik let se nepoužívá a je trvale vyhrazeno. Má dvě hradící přelivná pole. Stavidlo se již několik let nepoužívá, a tedy neudrhuje a chátrá. Uvedeny jsou jeho současné parametry.

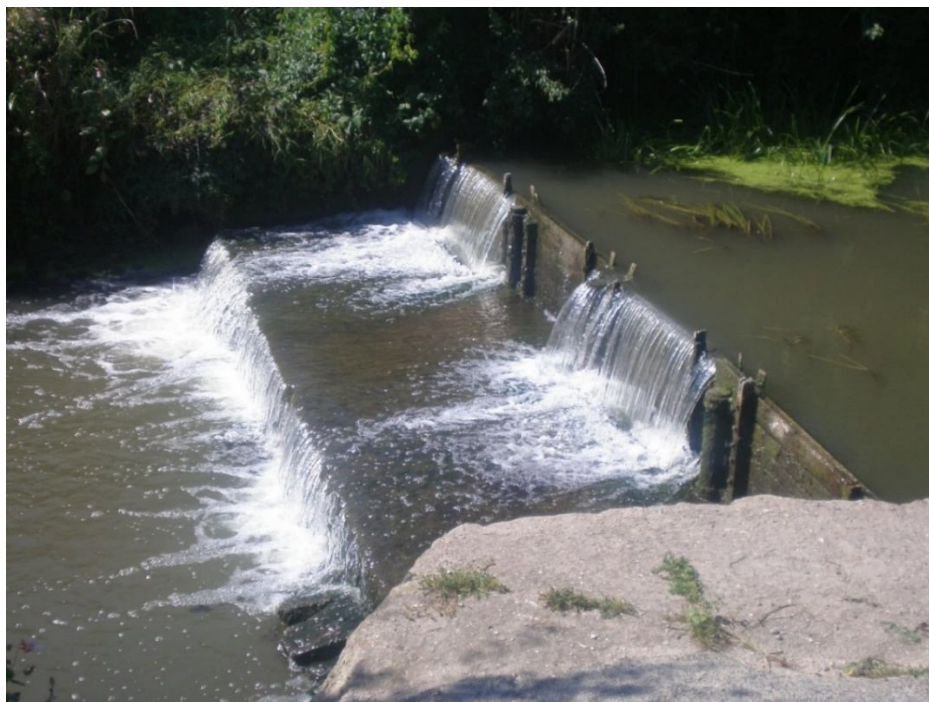
Obr. 48 Nižší vodnost toku v jeho dolní části na konci léta (Hronětice, 2012, pozn. původní stavidlo, které bylo rekonstruováno – v roce 2013)

Jako u většiny toků tohoto typu se vyskytuje na Vlkavě nejnižší vodní stav trvaleji na konci letního období a na počátku podzimu, nejnižší vodní stav a průtok má tok v srpnu a v září, někdy ještě na počátku října, kdy panuje tzv. „babí léto“. V tomto období je ovšem vodní stav silně ovlivňován manipulacemi na četných rybnících v povodí (vypouštění). Současně poté výrazně ubývá slunečných dnů a sluneční aktivity a většinou přibývá srážek. Nejvíce vodný je tok vedle mimořádností na konci zimního období a v počátku období jarního, za předpokladu, že ležela v povodí vyšší vrstva sněhu a i jarní období není výjimečně suché.

Obrázek 48 – strana 72: Stavidlo Hronětice, přepad při nižším průtoku vody v roce 2012 – staré stavidlo před rekonstrukcí.

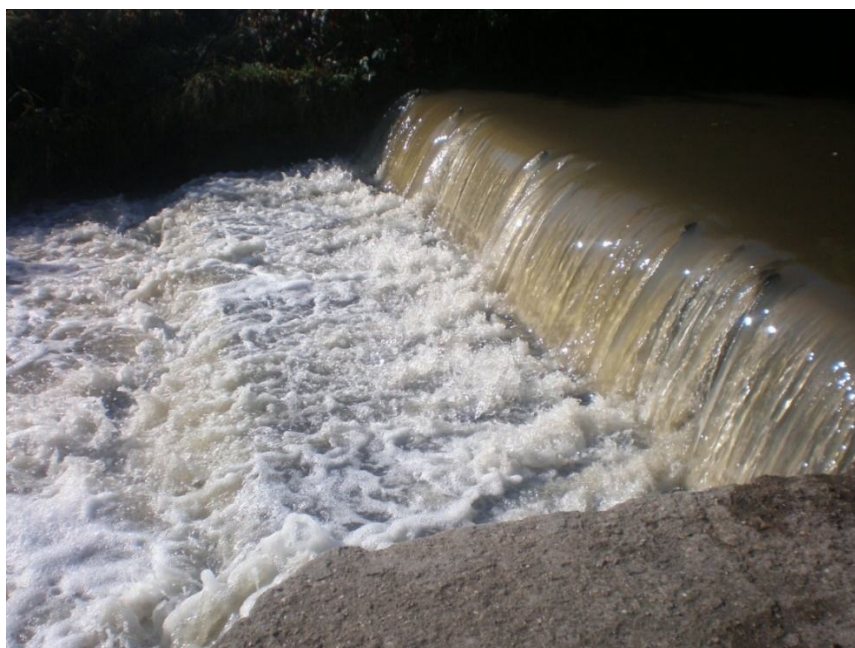
Obr. 49 Vyšší průtok na dolní Vlkavě v podzimním období zapříčiněný vypouštěním rybníků v horní části toku (Hronětice, 2012)

Dochází zde tedy, jak bylo zmíněno, k mimořádným manipulacím v podobě vypouštění poměrně velkého počtu rybníků v povodí střední a horní Vlkavy, které se nacházejí buďto přímo na Vlkavě anebo na jejích přítocích. K tomuto postupnému vypouštění rybníků za účelem pozdějšího výlovu ryb dochází v podzimním období, postupně je tedy zejména pak střední a dolní tok Vlkavy výrazně vodný vlivem těchto manipulací na stavidlech rybníků, nejvíce vody je zadrženo ve Vlkavském rybníku (rozloha 17.4ha), který se nachází ve střední části toku. Dále je hodně vody zadrženo přímo na Vlkavě v rybníku Mrštín (7.6ha), Velkoledeckém rybníku (7.4ha) a dále v menších rybnících nacházejících se na přítocích Vlkavy, který je poměrně velké množství. Vypouštění se koná na některých z nich v postupném sledu, i tak jsou na dolní části toku v podzimním období zaznamenány náhlé výraznější změny stavu a průtoku vody bez meteorologických.

Obrázek 49 – strana 73: Stavidlo Hronětice, přepad při vyšším průtoku vody vlivem vypouštění rybníků, podzim 2012.

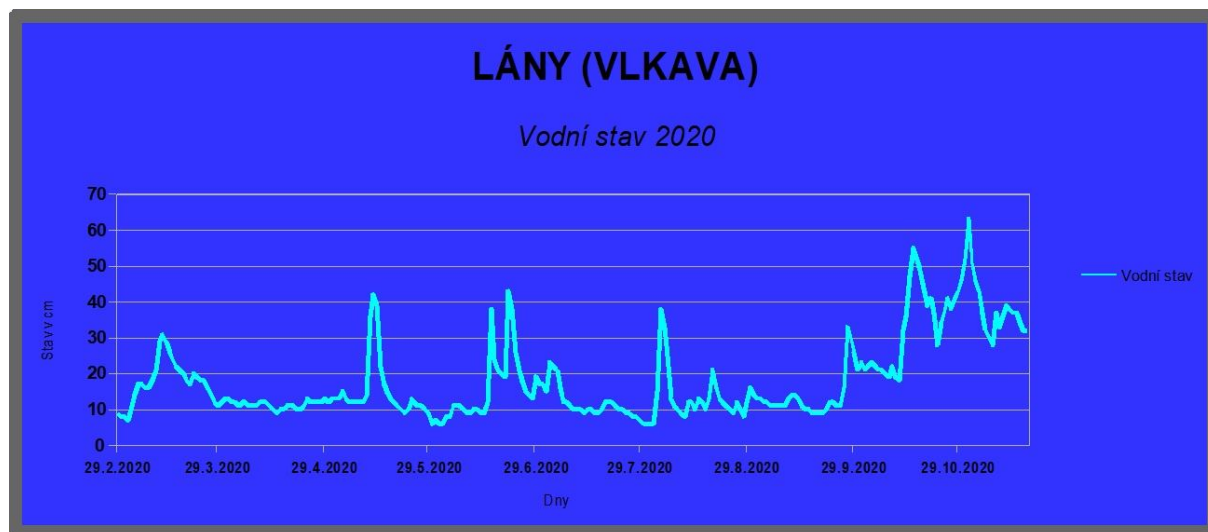
Obr. 69 Vývoj vodního stavu na dolní Vlkavě v roce 2020 po dobu měření (březen-listopad)

Opět jiný průběh měl vodní stav v posledním vyhodnoceném roce, ve vztahu k vydání publikace v aktuálním roce. Sucho se opět přeneslo během velmi teplé zimy s absencí sněhu v oblasti do tohoto roku. Vodní stav byl na konci zimy a začátku jara až velmi nízký. Vyjma malého zakolísání byl kolem 10cm a i nižší. Kolem 10cm se až na výjimky udržoval do poloviny jara. Poté začalo vlhčí počasí a dostavily se naštěstí i významnější srážky. I když v květnu šlo jen o krátkodobé zvýšení stavu a tento se pohyboval i nadále často kolem 10cm či níže, tak od června byl stav vyšší. Během léta ovšem často klesal k 10-13cm, ale kolísal i na hodnoty okolo 30cm po spadu významných srážek. To ukazuje nízké nasycení území, kdy docházelo skutečně jen ke krátkodobějším reakcím toku na spadlé významnější srážky. Oblast ovšem vyloženě významné srážky v žádné ze situací v tomto roce (zejména červen až srpen) nezasáhly. Bouřky s prudkými srážkami se odehrály spíše jen v omezené lokalitě povodí a znamenaly krátkodobý větší odtok vody povodím. Během podzimu se stav zvýšil zhruba o 20cm, následně byl patrný větší vliv vypouštění rybníků. To ovšem v tomto roce v kombinaci s významnějšími srážkami a se snižující se teplotou. Dost vysoký vodní stav byl zaznamenán ke konci pozorovacího období, kdy hrály roli dvě srážkově významné situace za stále probíhajícího vypouštění některého z rybníků v povodí. V úplném závěru lze pozorovat mírné snížení stavu. Přesto byla situace ohledně vodního stavu v tomto roce oproti minulým dvěma lepší a to hlavně ve druhé polovině období. O počátku období to říci rozhodně nelze, tam se projevilo sucho z roku minulého. Trend vodnosti a tedy stavu byl opačný oproti tradičnímu chodu vodního stavu. Tento by měl být na hodnotách, které byly dosaženy na podzim, právě naopak na počátku jara. To byly hodnoty stavu až velmi nízké ve vztahu k období.

Obrázek 69 – strana 95: Graf vývoje vodního stavu na dolní Vlkavě na základě uvedených parametrů měření v roce 2020.

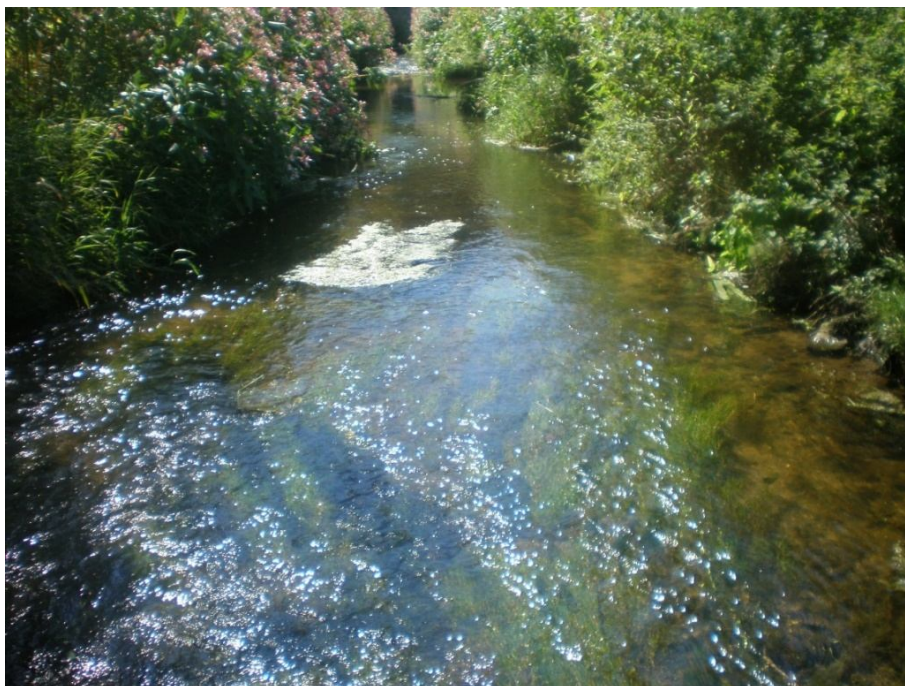
Obr. 50 Vynikající jakost vody ve Vlkavě uprostřed léta za suššího počasí, viditelné jsou i vodní rostliny, které jsou známkou čistoty vody. Řasy tvoří často velké a krásně hebké koberce u dna koryta toku, místy se zdvihají na hladinu (v popředí společně s okřehkem, lidově tzv. žabincem)

Obrázek 50 – strana 76: Letní vodní flóra a výborná jakost vody ve Vlkavě pod obcí Kostomlaty.

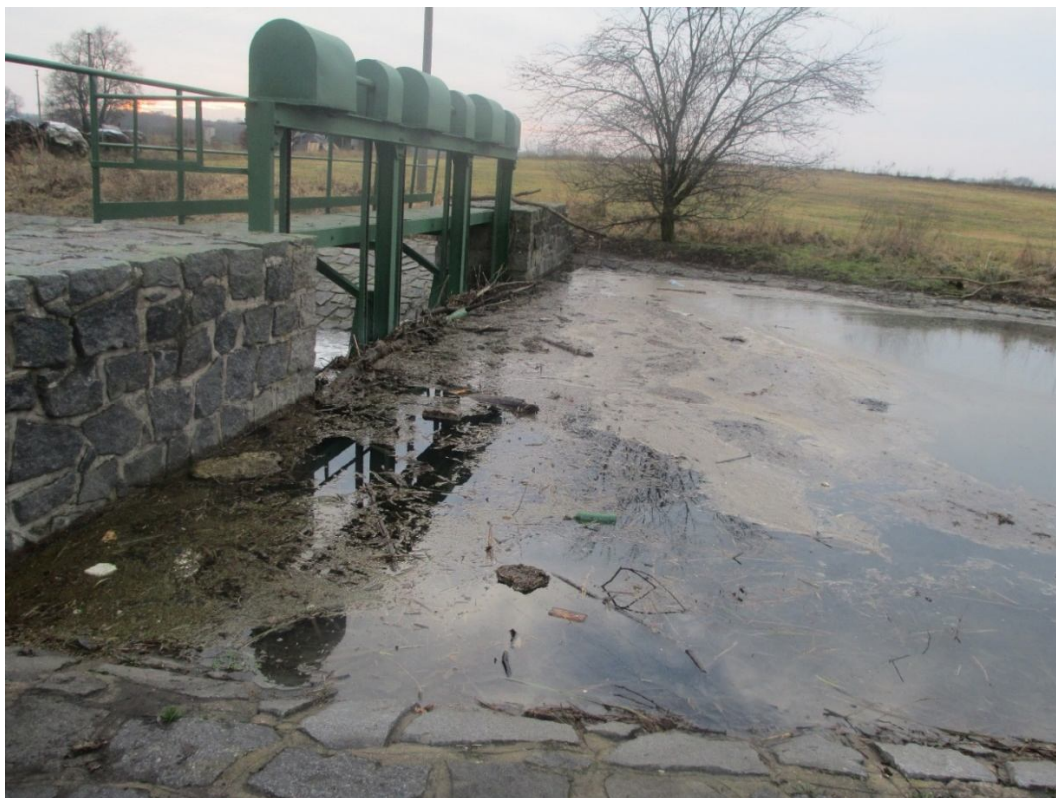
Obr. 51 Značně ucpaný přepad stavidla pod obcí Kostomlaty, NB v zimním období po vyšším průtoku a při delším nečištění stavidla – i proto je dnes stavidlo na zimu vyhrazováno. Ani v toku Vlkavy nejsou bohužel výjimkou skleněné a plastové odpady vedle materiálů jako produktu přírody (Prosinec 2013)

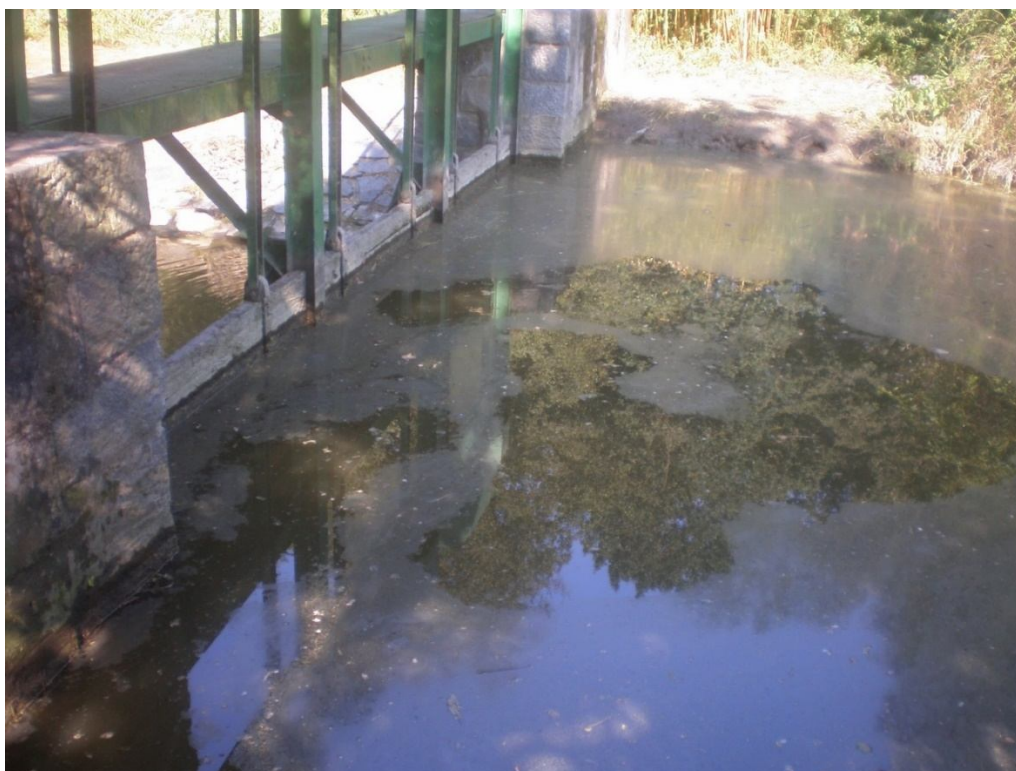
Obr. 52 Zhoršená jakost vody u koncového stavidla za dosti nízkého stavu vody, kdy veškerou vodu odebírá Farský potok. Voda nepřepadá přes stavidlo, tvoří se povrchové nečistoty. Pokud trvá situace nízké cirkulace vody déle, pokračuje zhoršování jakosti (Září 2012)

Jakost vody se obecně zhoršuje při významně sníženém průtoku vody, což působí malou cirkulaci vody ve vodním toku. Za horkého letního počasí s častým slunečním svitem dochází ke zvýšení teploty vody v hlubších a stojatých místech i nad 20°C, v extrémních případech pak i nad 23°C. Při značně omezené cirkulaci stoupá teplota vody krátce nad 20°C i v méně klidných místech koryta toku. Dochází k přehřívání vody a k množení řas, včetně sinic. Voda přehřátá od intenzivního slunečního svitu se od povrchu kazí. Mírné zhoršení jakosti vody tak pozorujeme za horkého letního počasí při nízkém průtoku vody v korytu a při dlouhotrvající absenci srážek. Jakost vody ve vodním toku značně snižují stojaté vody v povodí (střední a především horní část povodí toku) v podobě rybníků. Jde o rybníky na toku Vlkavy (Velkoledecký rybník, Mrštín a Vlkavský rybník) a kaskádu menších rybníků na přítocích Vlkavy v horní části povodí. Zejména v období podzimního vypouštění některých těchto rybníků se do vodního toku dostává zkažená voda s často i vysokým obsahem sinic. Významně zhoršenou jakost vody bylo možné pozorovat zejména v extrémně horkém a suchém roce 2015, přesněji na sklonku léta a na začátku podzimu tohoto roku. Krátce zhoršená jakost vody byla na Vlkavě i ve velmi suchém roce 2018, kdy ale pravděpodobně nedocházelo z důvodu nedostatku vody k žádnému většímu vypouštění rybníků.

Obrázek 52 – strana 78: Zhoršená jakost vody u koncového stavidla na umělé strouze v lužním lese, podzim 2012.

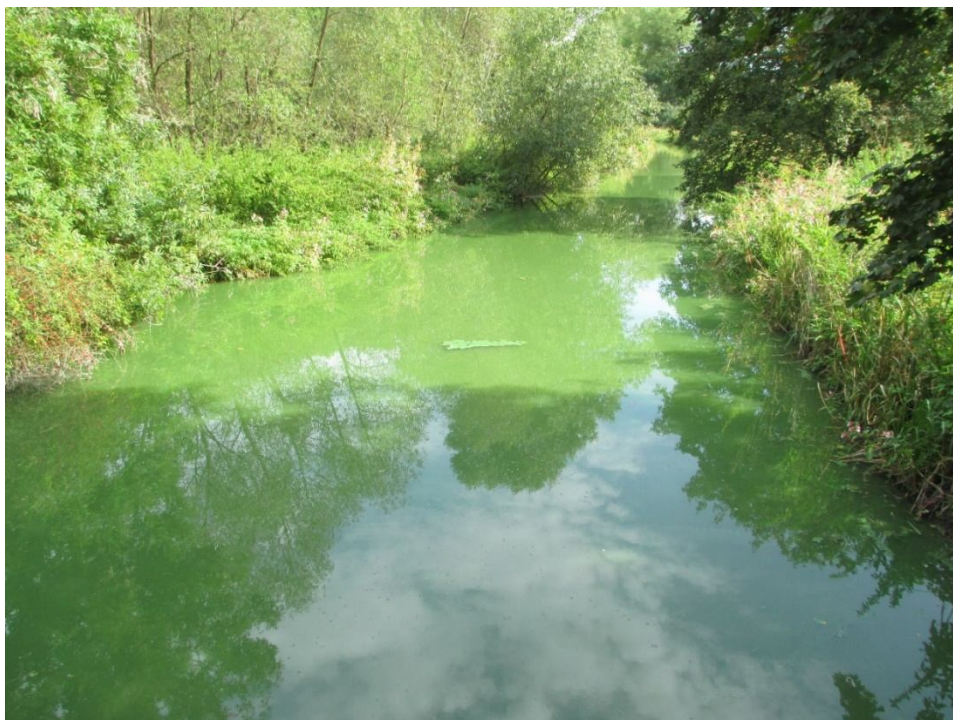
Obr. 53 Značně zhoršená jakost vody ve Vlkavě v polovině září 2015, výskyt sinic, nad koncovým stavidlem v Mydlovarském luhu za odbočkou Farského potoka

Obrázek 53 – strana 79: Velmi výrazné zelené zbarvení vlivem chodu sinic při vypouštění rybníků, dolní část Vlkavy na počátku podzimu 2015.

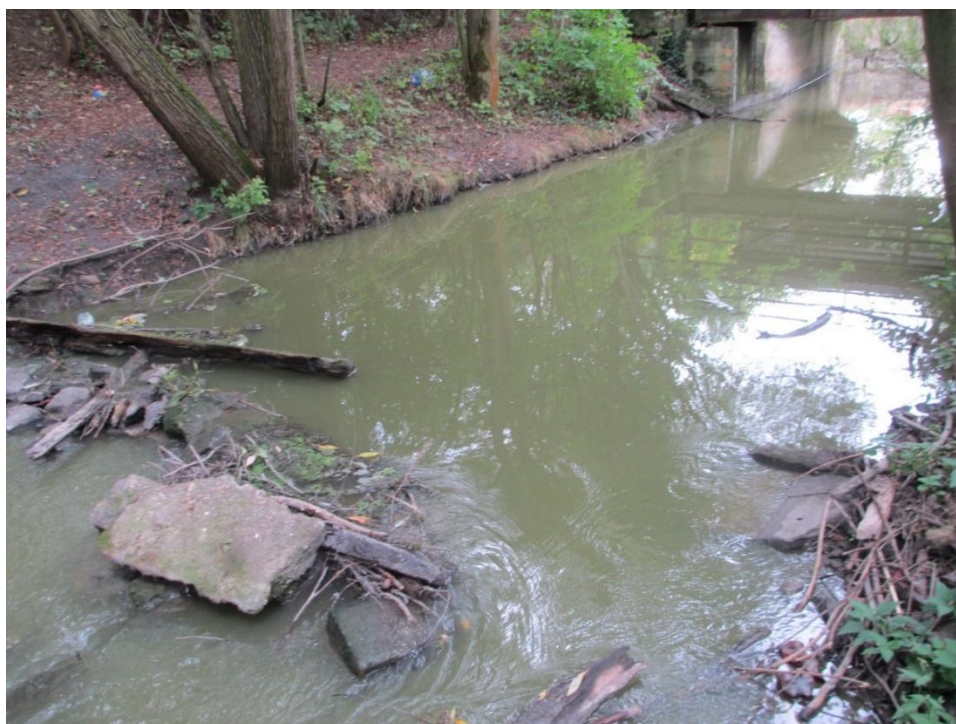
Obr. 54 Značně zhoršená jakost vody ve Vlkavě u železničního mostu u obce Čachovice, MB před Vlkavským rybníkem, tentýž den

Obrázek 54 – strana 79: Mírné zelené zakalení vlivem chodu sinic na Vlkavě u obce Čachovice, podzim 2012.

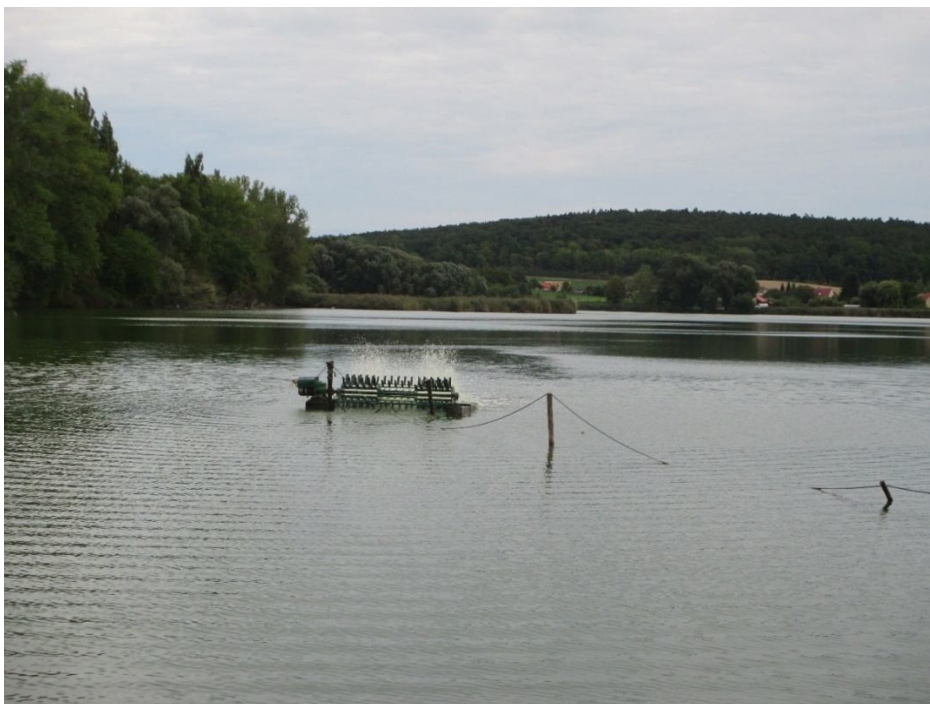
Obr. 55 Stav jakosti vody ve Vlkavském rybníku a spuštěné čeridlo pro tvorbu vzduchu rybám, u obce Čachovice, MB, tentýž den

Obrázek 55 – strana 80: Čeridlo na Vlkavském rybníku u obce Čachovice v provozu, podzim 2015.

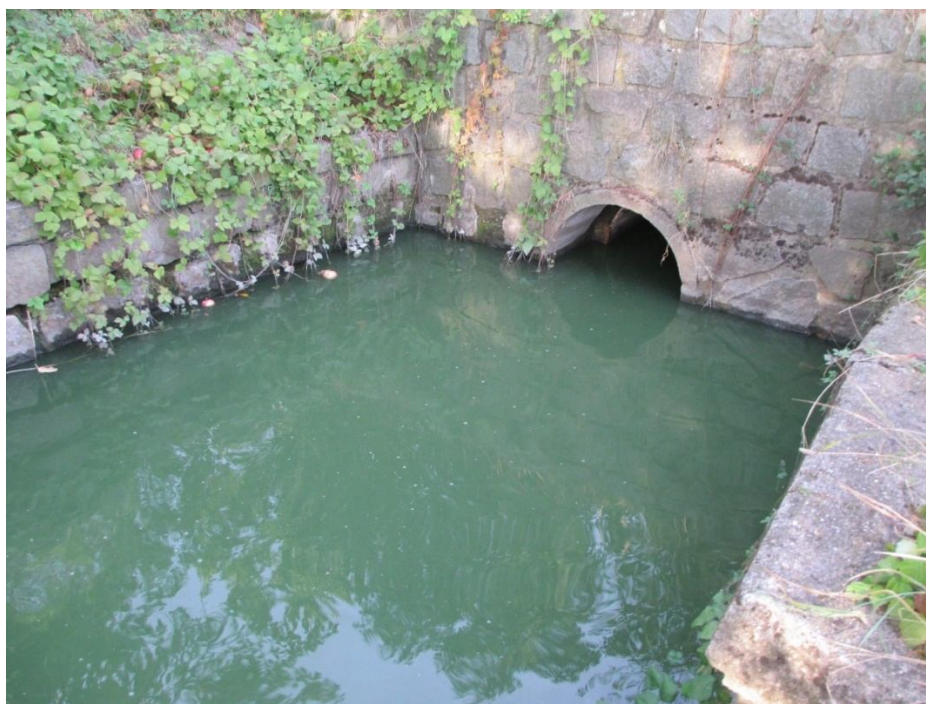
Obr. 56 Stav jakosti vody ve Vlkavě u výtokové roury z rybníka Mrštín nad obcí Kosořice, MB, dne 26. září 2015

Obrázek 56 – strana 80: Zelené zbarvení vody ve Vlkavě pod výpustí rybníka Mrštín u obce Kosořice, podzim 2015.

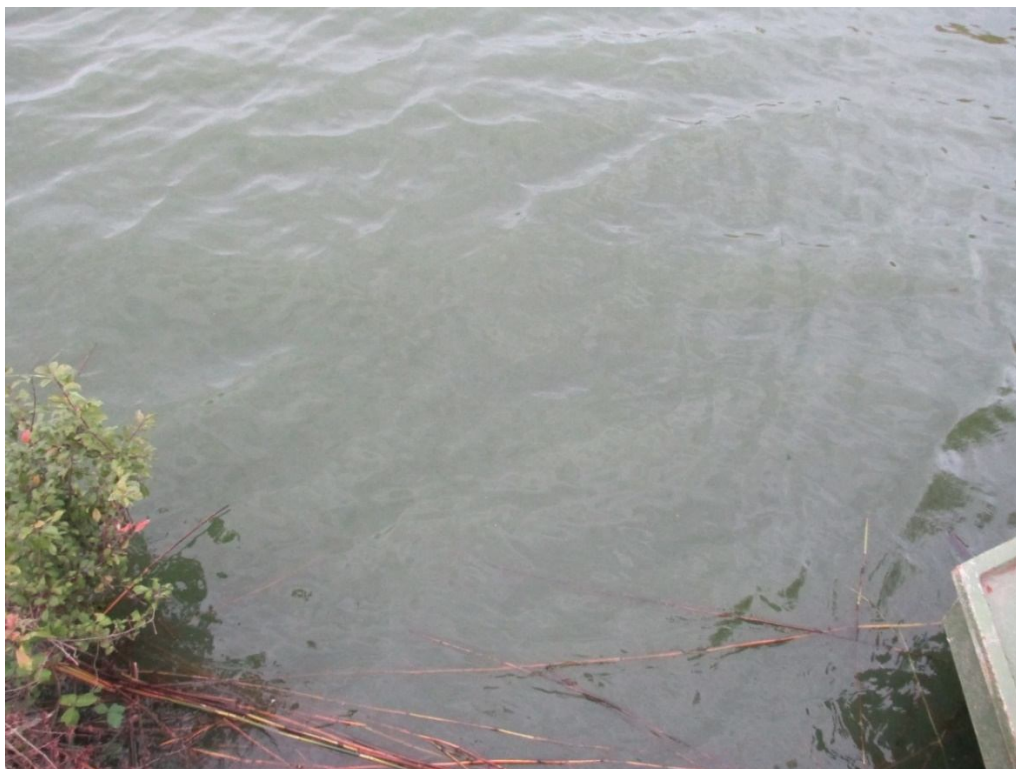
Obr. 57 Stav jakosti vody v rybníku Mrštín ve shodný den

Obrázek 57 – strana 81: Stav vody v rybníku Mrštín na Vlkavě u obce Kosořice, podzim 2015.
