VLKAVA

Charakteristika a hydrologické poměry vodního toku a povodí

OBSAH: Vlkava | charakteristika a poměry povodí

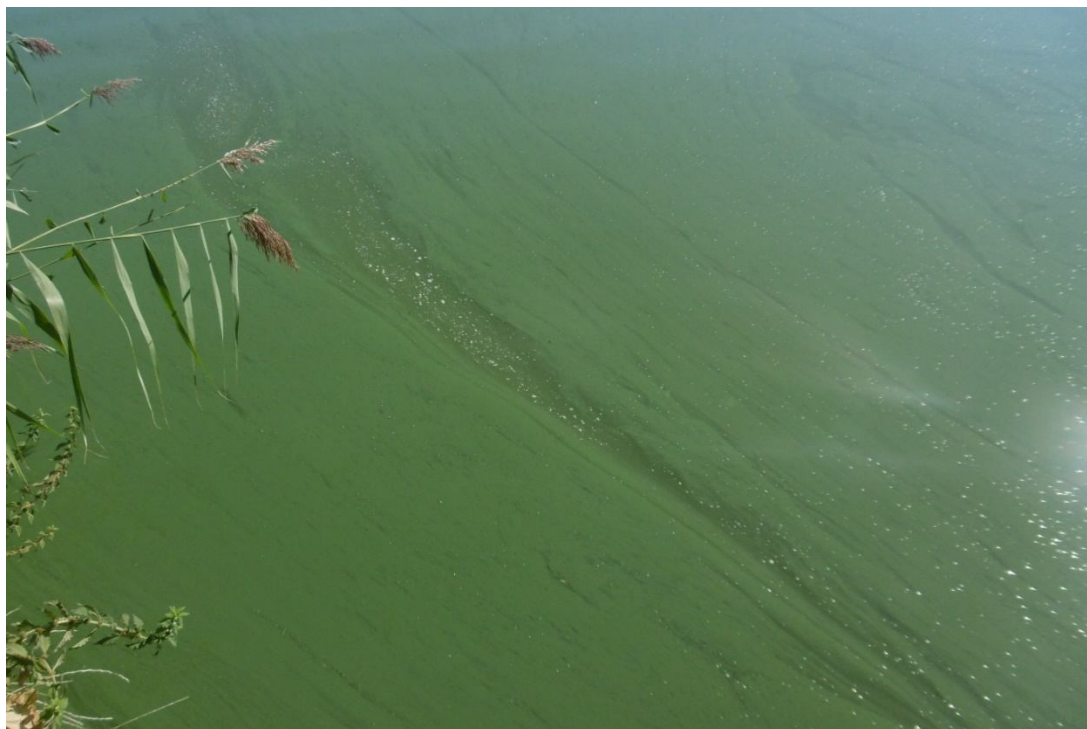
Obr. 58 Velmi špatná jakost vody se sinicemi ve Vlkavském rybníku u obce Čachovice, MB dne 10. září 2018

V roce 2018 se projevilo zhoršení jakosti vody na Vlkavě pouze přechodně. Většina rybníků měla z důvodu značně slabé vodnosti nebo úplného vyschnutí svých zdrojnic velmi nízký stav vody. Vypouštění rybníků se tak zřejmě nekonalo a do vodního toku Vlkavy se dostalo menší množství vody s výskytem sinic. Jakost vody byla ovšem katastrofální vlivem jejího malého množství a dlouhotrvajícího slunečného, suchého a často horkého počasí od jara až do pozdního podzimu. Srovnání nabízejí v případě Vlkavského rybníka obrázky 28 a 30 (rok 2015) a 31 (rok 2018).

Obrázek 58 – strana 82: Jakost vody ve Vlkavském rybníku u obce Čachovice, podzim 2018.

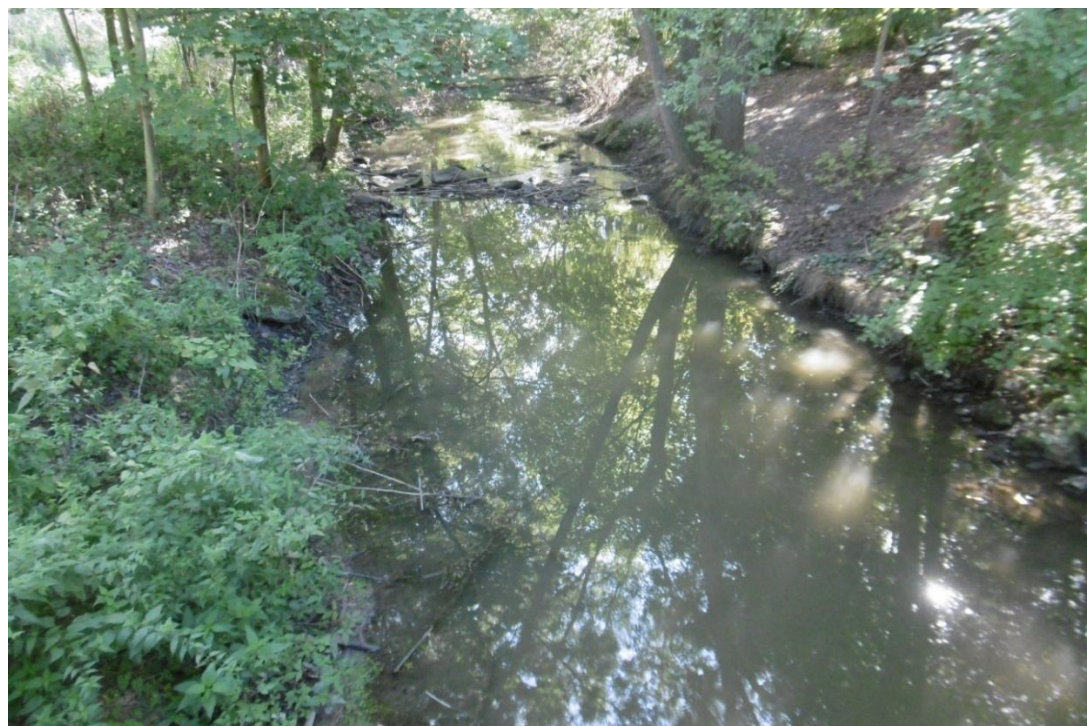
Obr. 59 Jakost vody ve Vlkavě před Vlkavským rybníkem u obce Čachovice, MB ve shodný den

Obrázek 59 – strana 82: Jakost vody ve Vlkavě u Čachovic, před napájecím zařízením Vlkavského rybníka, podzim 2018.

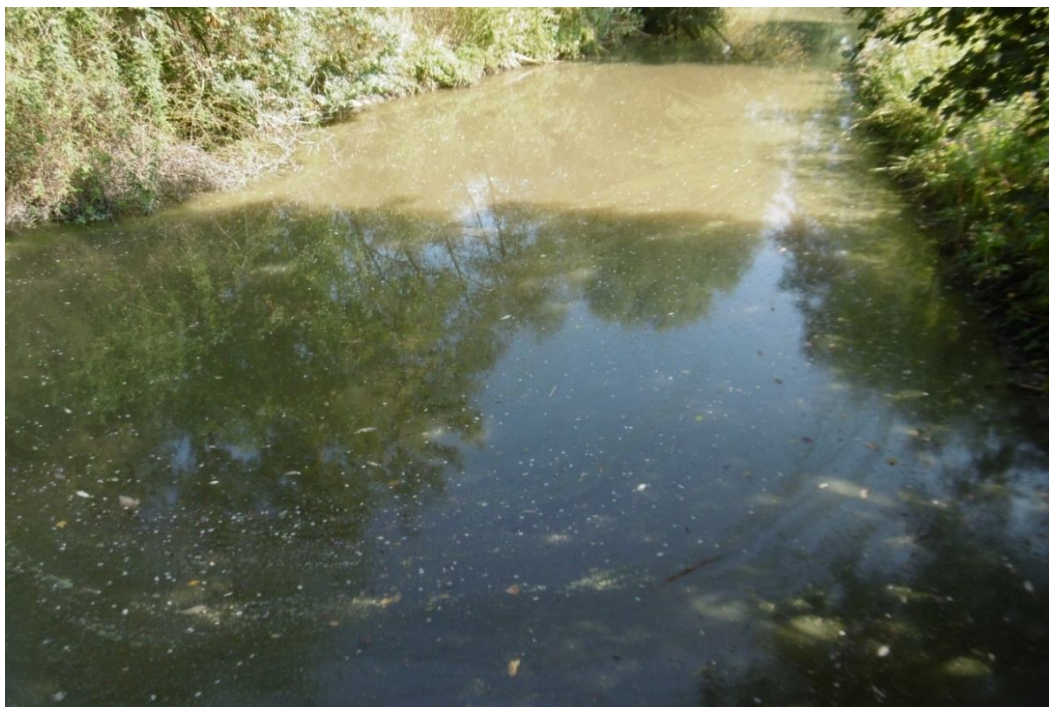
Obr. 60 Jakost vody ve Vlkavě před koncovým stavidlem v Mydlovarském luhu za odbočkou Farského potoka dne 6. září 2018

Jakost vody je vlivem velmi nízké cirkulace vody, zejména v oblastech se vzdušným stavidly, v létě většinou špatná nebo při dlouhém období bez srážek a se slunečním svitem za vyšších teplot i velmi špatná. Přehřátá hladina a svrchní část vody bezprostředně pod hladinou se kazí a dochází též k rozvoji vodních řas. Voda se postupně vlivem této nedostatečné cirkulace zakalí, především pak před koncovým stavidlem (viz obr. 52), kde je cirkulace vody při stavech bez přepadu vody přes stavidlo (voda odtéká odbočkou Farského potoka několik desítek metrů od stavidla) nulová. Takový stav trvá během letního období při počasí bez větších srážek i několik týdnů, někdy měsíců. Tento stav a významně zhoršená jakost vody odpovídá suchým a velmi teplým rokům, zvláště letním obdobím. Těmi byly zejména roky 2018, 2015, 2012 a podobně. Některé situace jsou podrobněji rozpracovány v části o hydrologických extrémech.

Obrázek 60 – strana 84: Zhoršená jakost vody u koncového stavidle na strouze Vlkavy, podzim 2018.

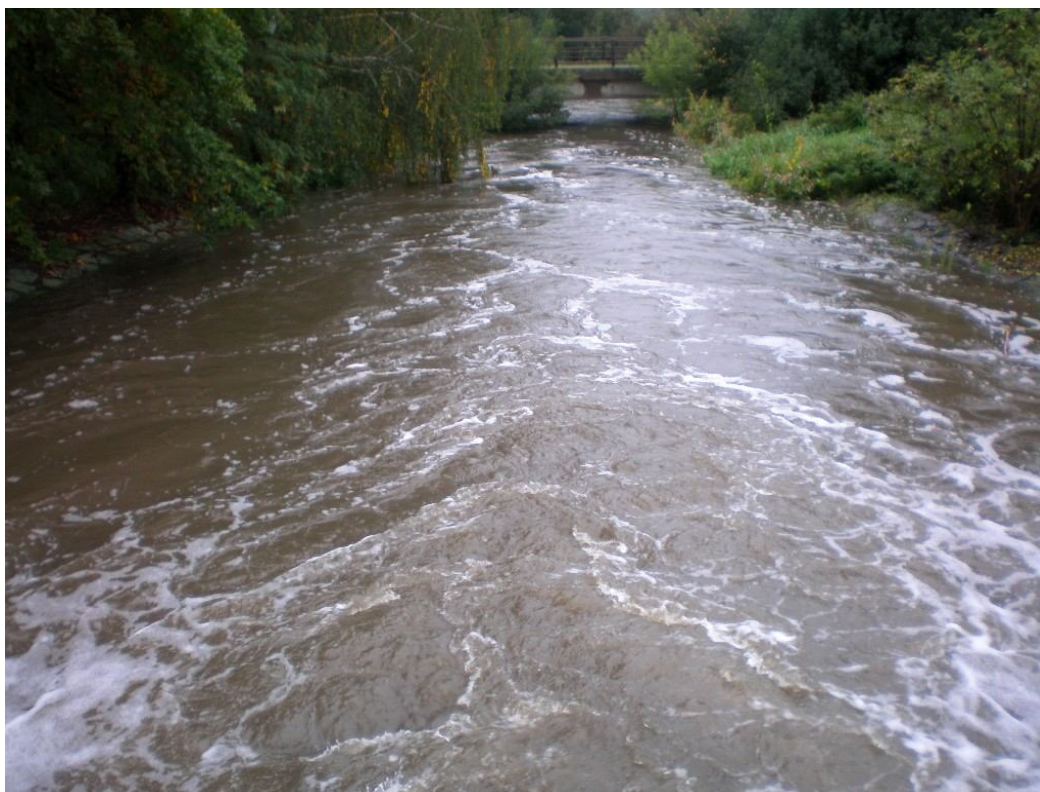
Obr. 70 Značně vysoký stav vody v toku u stavidla pod obcí Kostomlaty nad Labem, NB v září 2010

Připomeňme výrazné povodně, které byly způsobeny letním vytrvalým deštěm, který zasáhl značně i povodí Vlkavy. Jednalo se o situaci v srpnu 2010 a následně poté v září 2010. Rok 2010 byl obecně bohatým rokem na srážky a už po zimním období nebyla o vodu nouze, povodí bylo nasyceno, spodní vody spíše vyšší a průtok byl na horní hranici normálního stavu. Sušší počasí v červenci sice přineslo mírný úbytek vody, nicméně na počátku srpna se objevily extrémní srážky, které povodí rychle zpět nasýtily. Hydrologicky tok Vlkavy začal po druhém dni s trvalými a intenzivními srážkami reagovat vzestupem. Srážky pokračovaly a z horní části toku Vlkavy přicházela postupně povodeň. Intenzivní srážky trvaly od 6. do 8. srpna 2010. Do 8. srpna se Vlkava rozvodnila, došlo ke zhoršení jakosti vody a manipulacím na toku, které jsou s vysokým průtokem spojeny. Od poloviny srpna do přibližně 25. září 2010 panovalo srážkově chudší, ale není možno říci, že nějak chudé, počasí. Kolem 26. září přišla další vlna trvalých a vydatných srážek. Nasycené povodí ze srpnových srážek a obecně z deštivých měsíců předcházejících, vyjma července, začalo rychle reagovat na další srážky. Vlkava se rychle rozvodnila a přinesla do dolní části toku ještě vyšší vodní stav než v srpnu.

Obrázek 70 – strana 100: Velmi vysoká hladina dolní Vlkavy po trvalých a intenzivních srážkách, září 2010.

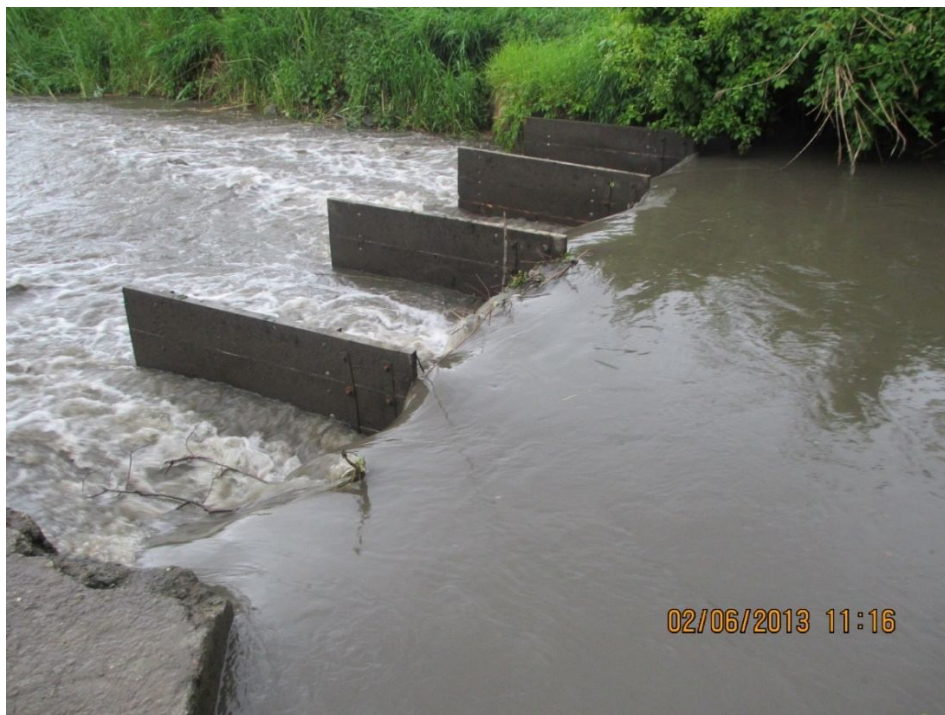
Obr. 71 Počátek reakce toku na srážky dne 2.6.2013 dopoledne a záběr na stavidlo po obci Hronětice, NB v otevřeném stavu s mírnou náplavou nečistot vlivem povodně

Nutno zmínit, že se v nedávné době již vydatnější srážky objevily, které povodí již nasatily a to ve druhé polovině května 2013. Vlkavou stékala velká voda pomocí jejích přítoků, v dolní části toku bylo nutné vyhlásit 3. nejvyšší povodňový stupeň, dokonce se v rizikových částech toku voda vylévala z koryta a vlivem vzduší podzemních vod byla zatopena níže položená místa či sklepy domů ležících v blízkosti toku.

Obrázek 71 – strana 101: Povodňový stav u vyhrazeného stavidla Hronětice, léto 2013.

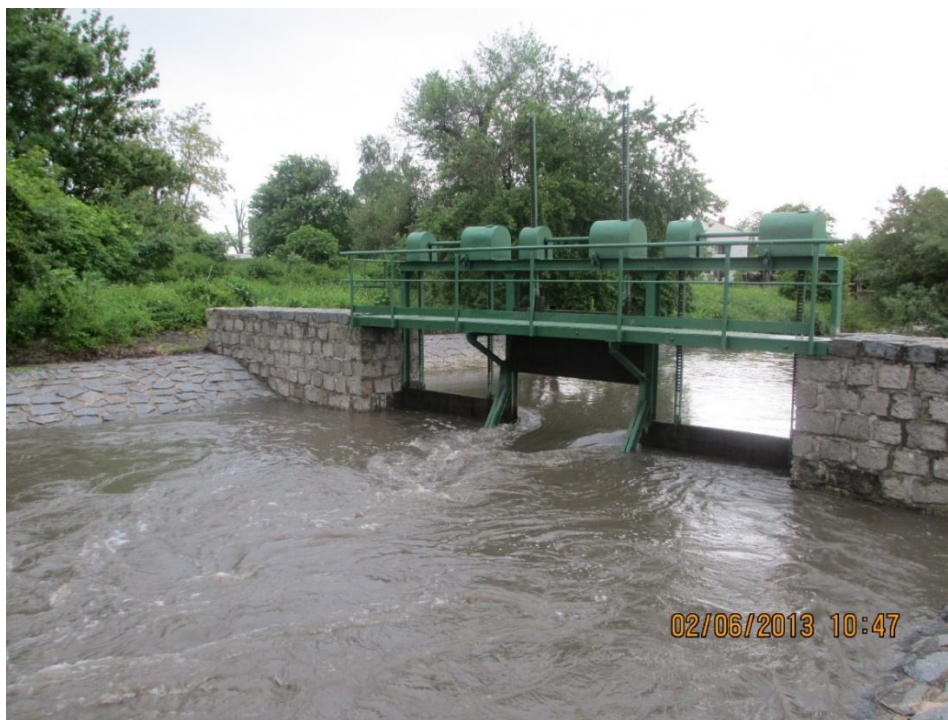
Obr. 72 Otevřené středové pole stavidla u části Kostomlaty-Lány, dne 2.6.2013 dopoledne

Obrázek 72 – strana 101: Povodňový stav u vyhrazeného stavidla Kostomlaty, V Glančici, léto 2013.

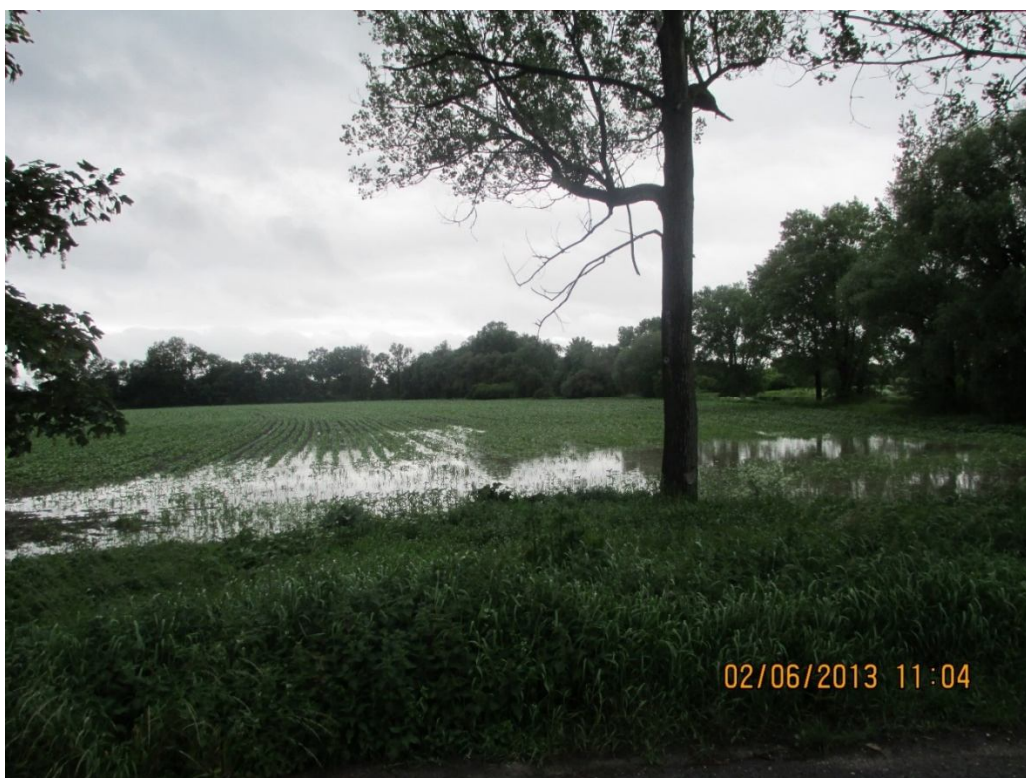
Obr. 73 Podmáčená pole v dolní části povodí Vlkavy při povodni v červnu 2013, země byla nasycena a další vodu vsakovala (infiltovala) již velice pomalu a vzhledem k přetrvávajícím intenzivním srážkám se tvořily louže až místy vodní laguny

Obrázek 73 – strana 102: Rozlivy dolní Vlkavy při povodních, léto 2013.

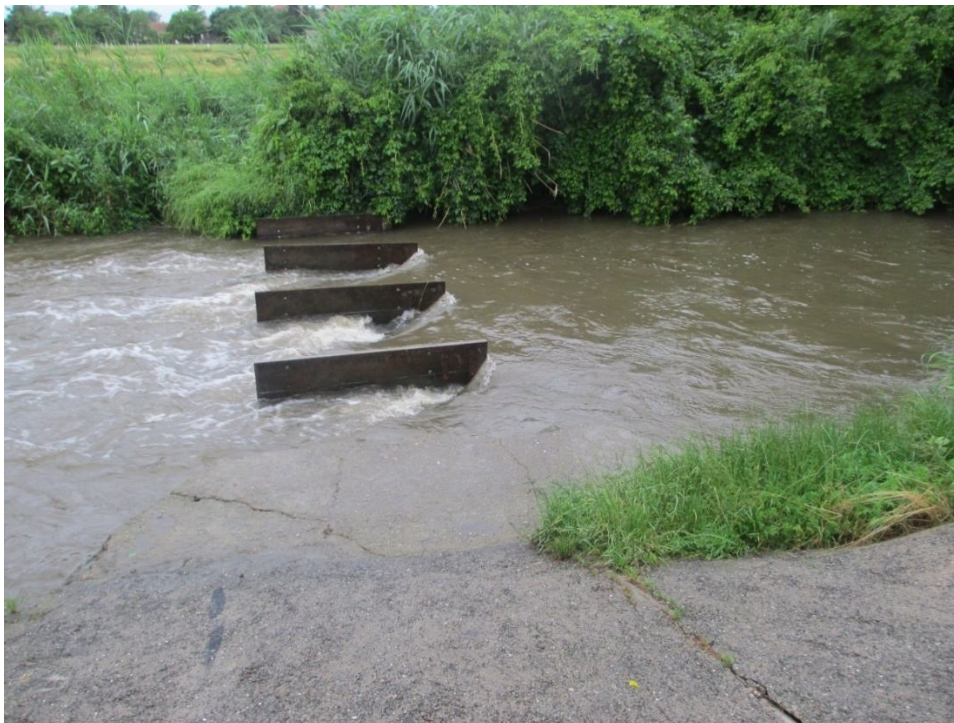
Obr. 74 Pohled na otevřené stavidlo pod obcí Hronětice, NB při reakci toku na srážky, 25.6.2013 večer

Obrázek 74 – strana 104: Vyhrazené stavidlo Hronětice, počátek povodně v létě 2013.

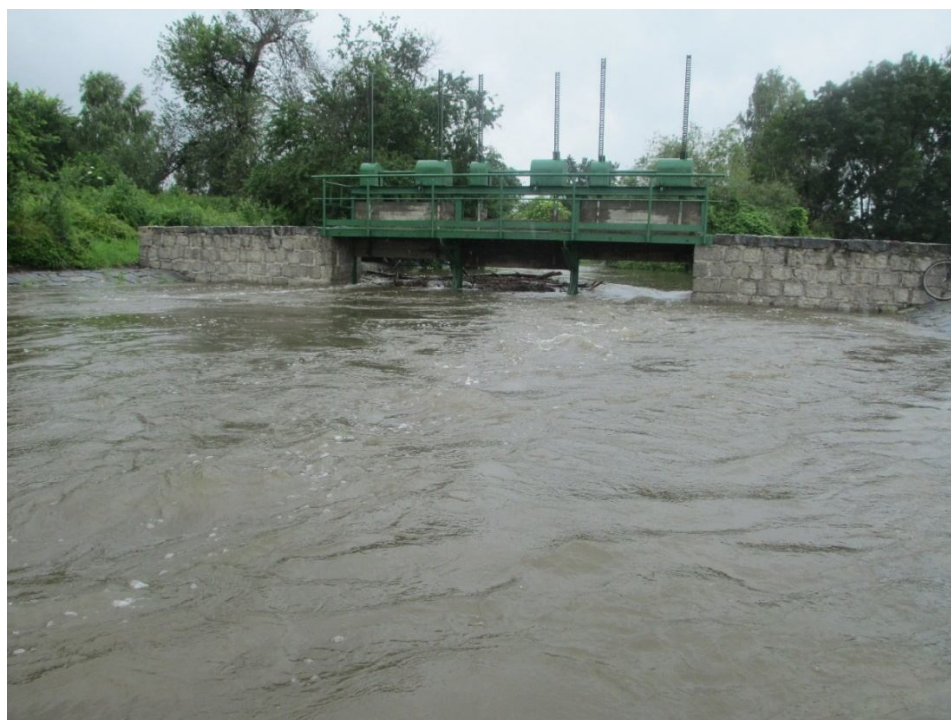
Obr. 75 Pokračování vzdouvání hladiny toku, pohled na zcela vytažená jezová pole stavidla Kostomlaty-Lány 26.6.2013 dopoledne

Obrázek 75 – strana 104: Vyhrazené stavidlo Kostomlaty, V Glančici při vrcholu povodně v létě 2013.

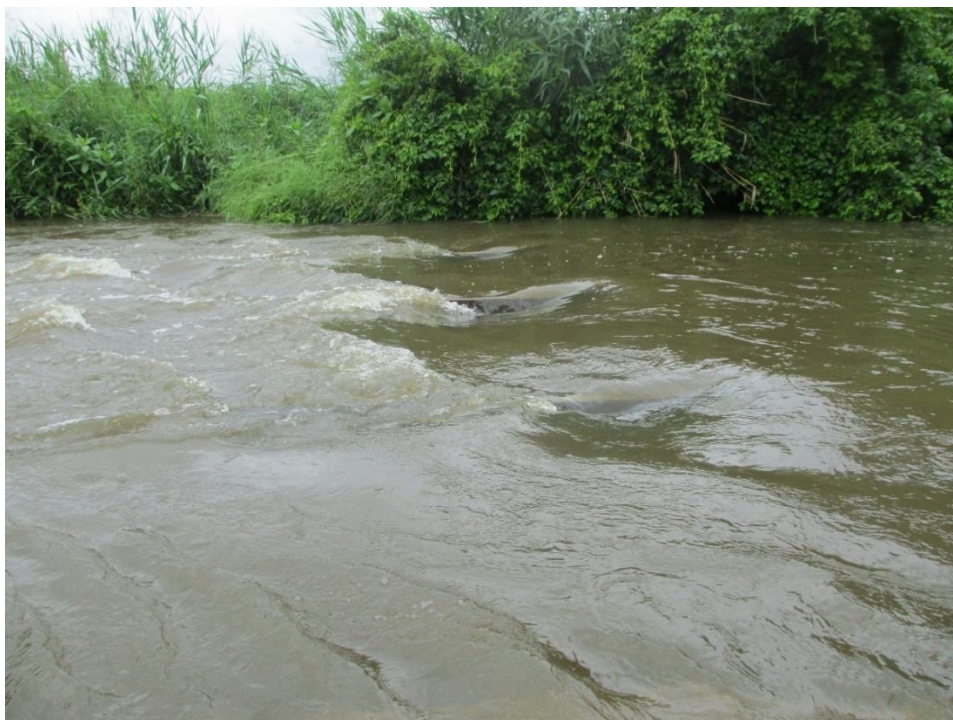
Obr. 76 Pokračování vzestupu hladiny toku v dolní části, stavidlo pod obcí Hronětica, NB již pod hladinou, 26.6.2013 dopoledne

Obrázek 76 – strana 105: Rozvodněná Vlkava v prostoru stavidla Hronětice, vrchol povodně 2013.

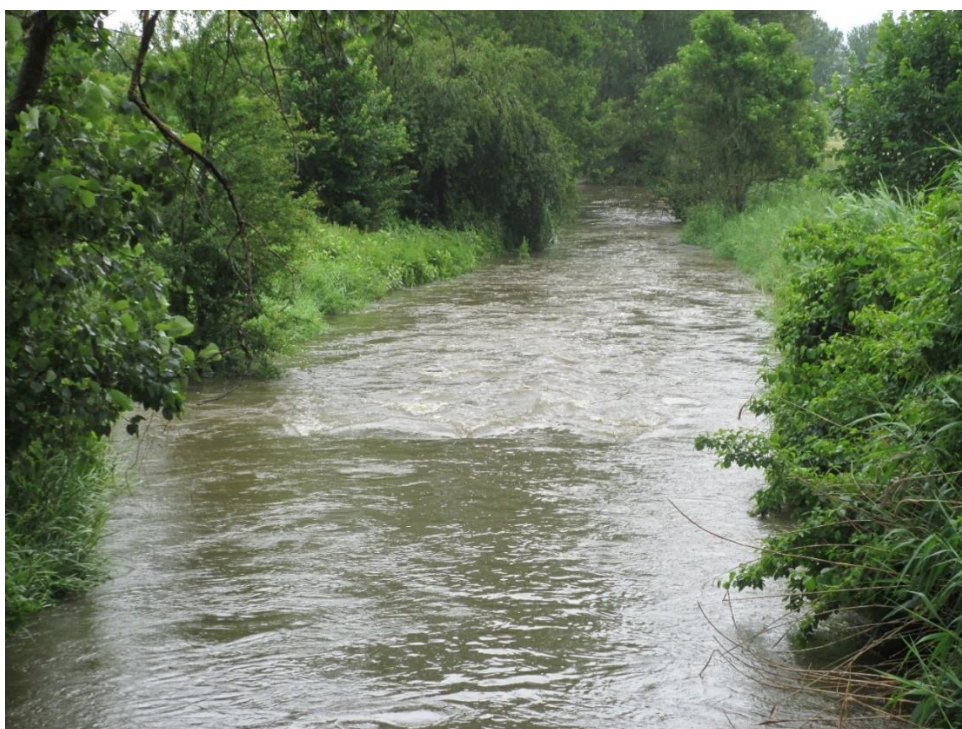
Obr. 77 Pohled na stavidlo pod obcí Hronětica, NB 26.6.2013 dopoledne

Obrázek 77 – strana 105: Rozvodněná Vlkava v prostoru stavidla Hronětice, pohled z mostku silnice Hronětice – Lány směrem po proudu, léto 2013.

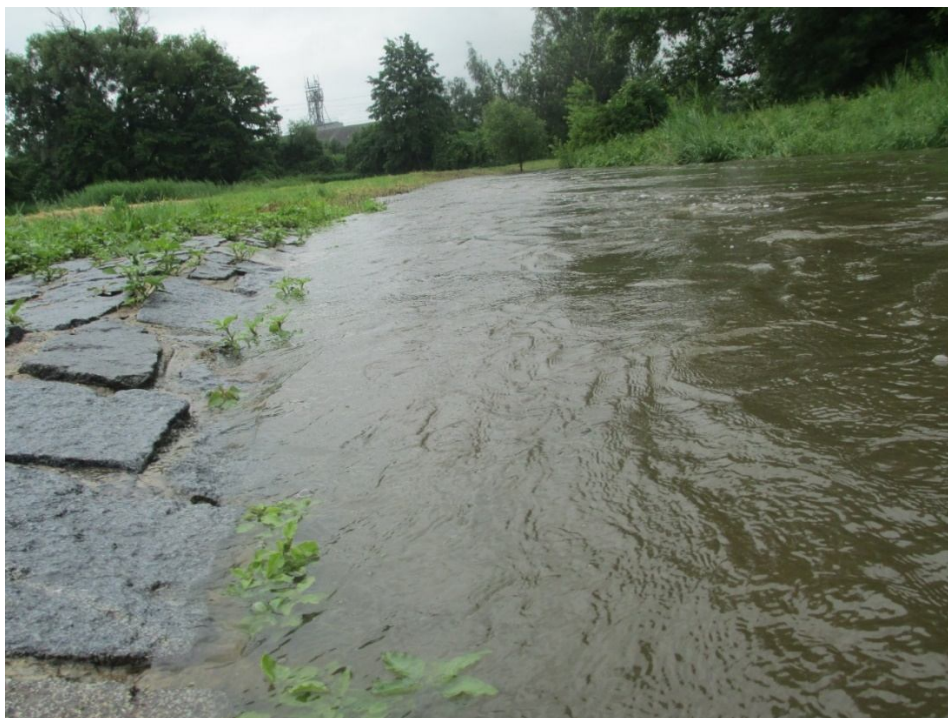
Obr. 78 Stav hladiny pod stavidlem Kostomlaty-Lány, NB 26.6.2013 dopoledne

Z posledních obrázků dokumentace druhů povodňové vlny na konci června 2013 je patrná lepší jakost vody. Je tedy patrné, že většina vody pochází z vydatných pramenů a obecně ze srážek, což je též způsobeno zvýšeným odtokem z rybníků, kde se přeci jen kal usazuje a zpočátku povodně je patrný zejména u vtoku do rybníků.

Obrázek 78 – strana 106: Rozvodněná Vlkava pod stavidlem Kostomlaty, V Glančici při vrcholu povodně 2013 – detail koryta toku.

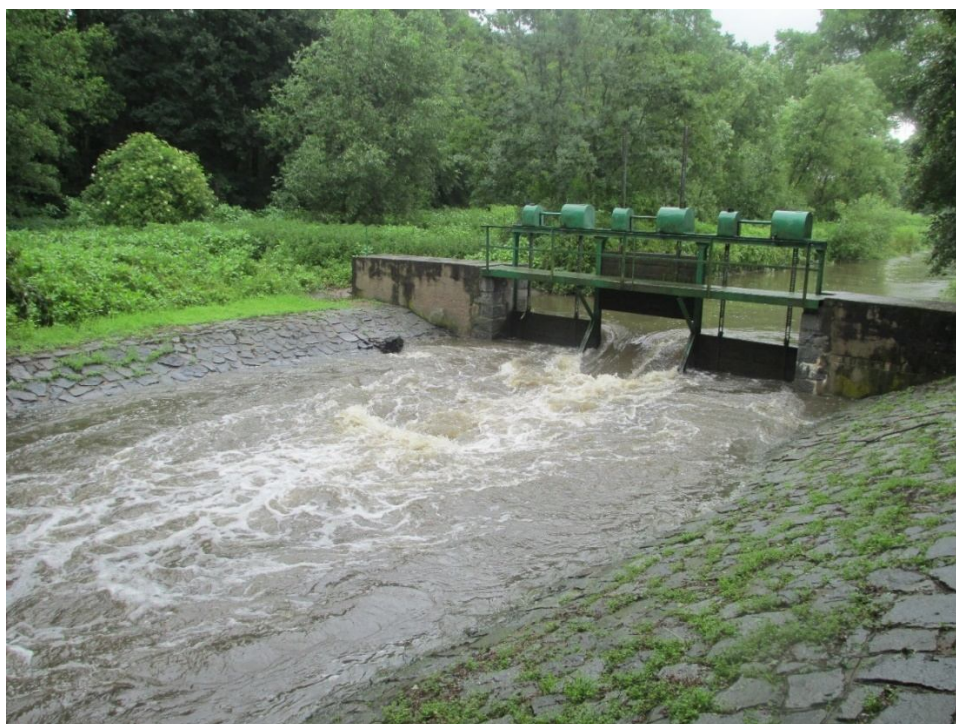
Obr. 79 Poslední stavilo za odbočkou (Farský potok) při povodni 26.6.2013, kdy je prostřední část stavidla zdvihnuta pro volnější odtok velkého množství vody, i přesto je vodný Farský potok, hladina prakticky na normálním stavu za spuštěného stavidla, vlivem vysokého průtoku

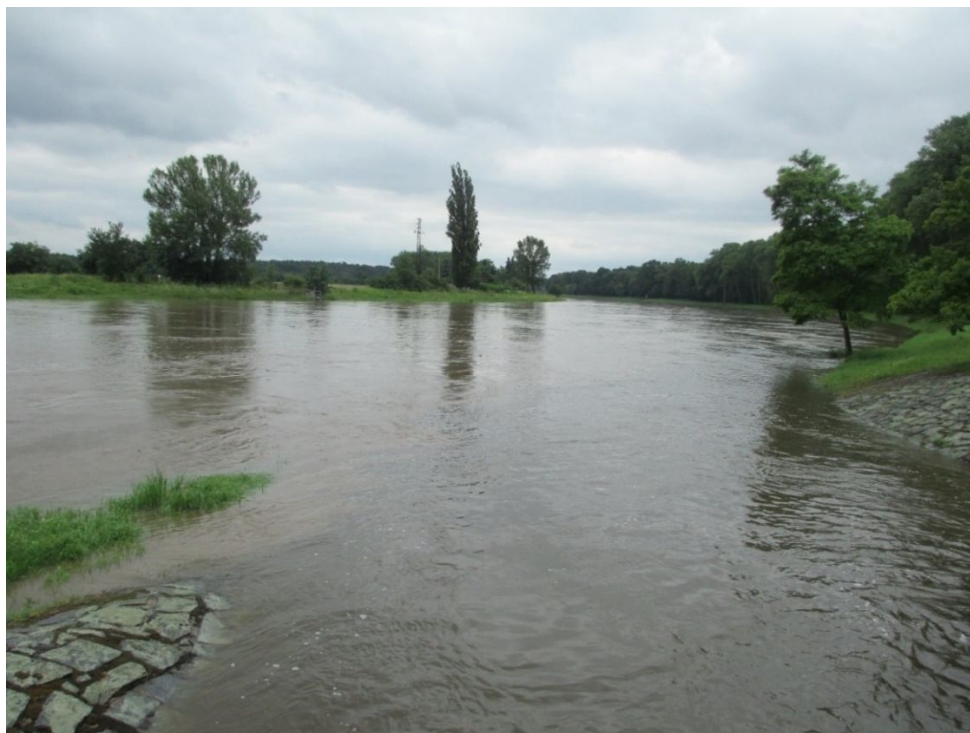
Obr. 80 Soutok Vlkavy s Labem za povodňové situace obou toků dne 26.6.2013, velmi pěkně je viditelné mísení vod, které mají různé barvy šedočerné až hnědé

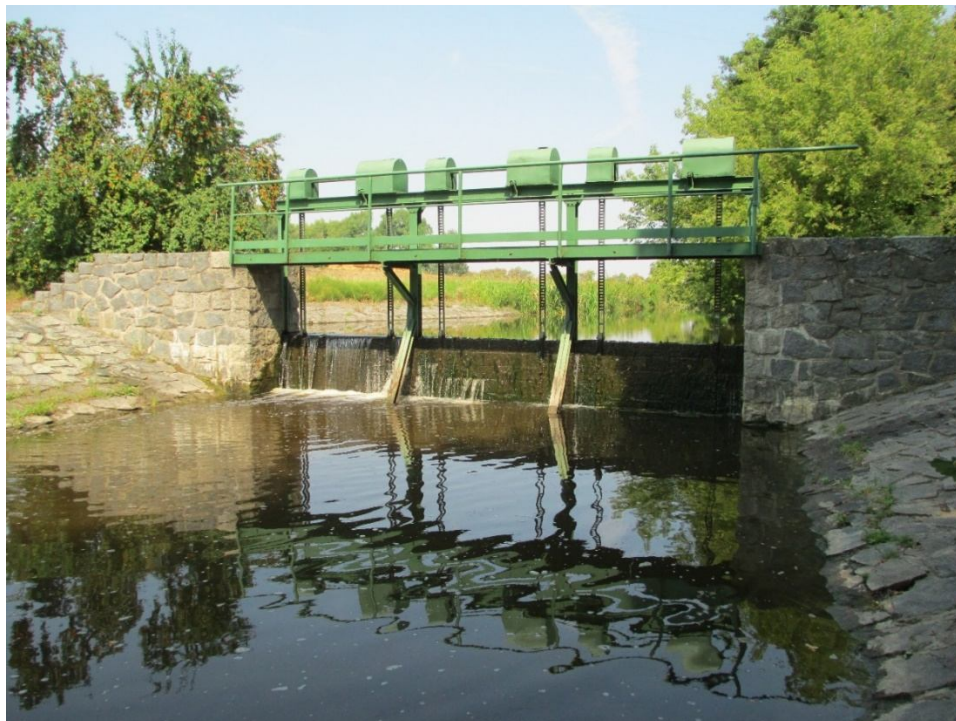
Obr. 81 Stav Vlkavy na stavidle pod obcí Kostomlaty, NB, 11. srpna 2015

Obrázek 81 – strana 110: Přeliv přes stavidlo Kostomlaty pod obcí, nízký průtok v létě 2015.

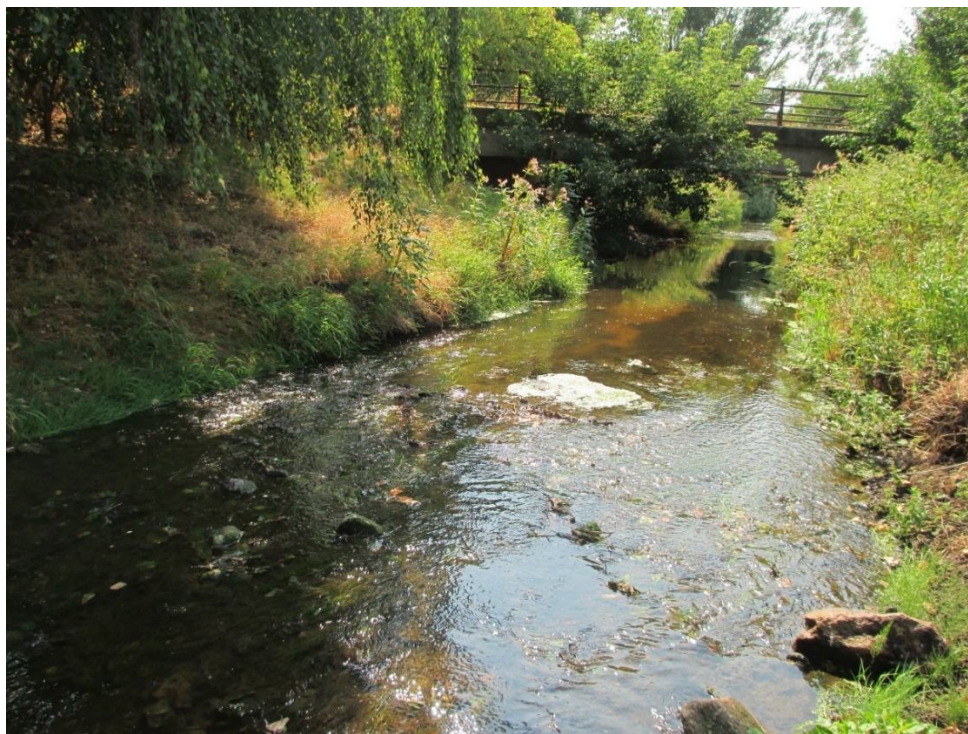
Obr. 83 Stav na Vlkavě pod obcí Kostomlaty, NB dne 13. srpna 2015

Obrázek 83 – strana 111: Stav Vlkavy pod stavidlem Kostomlaty pod obcí, léto 2015.

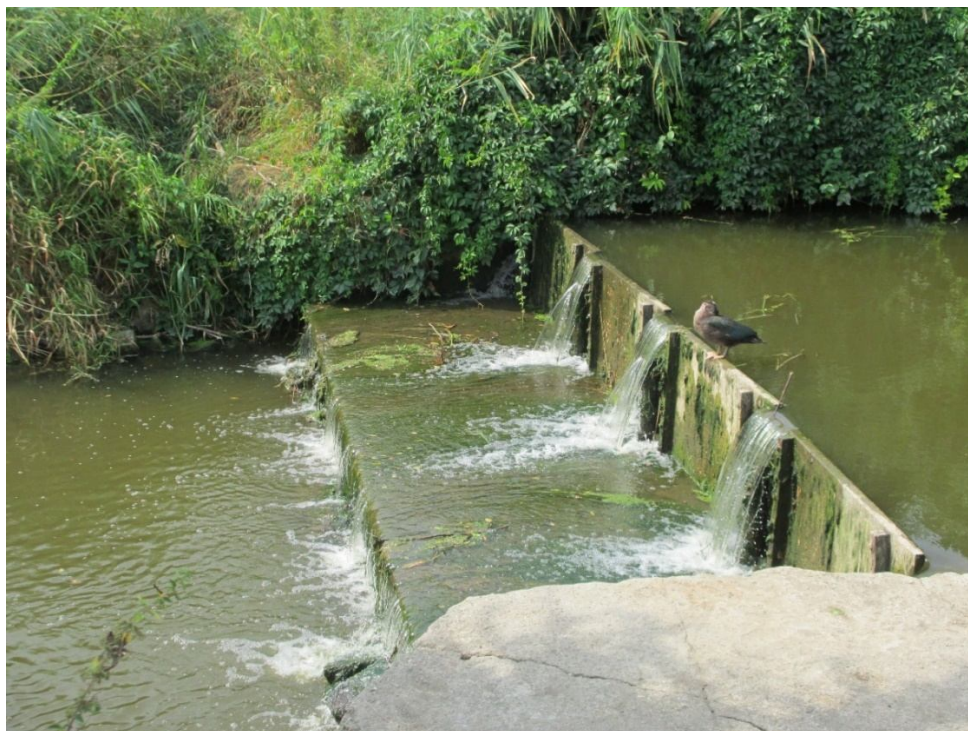
Obr. 84 Stav Vlkavy na stavidle mezi obcemi Hronětice, NB a Lány, NB dle 14. srpna 2015

Obrázek 84 – strana 112: Stav Vlkavy na stavidlu Hronětice, léto 2015.

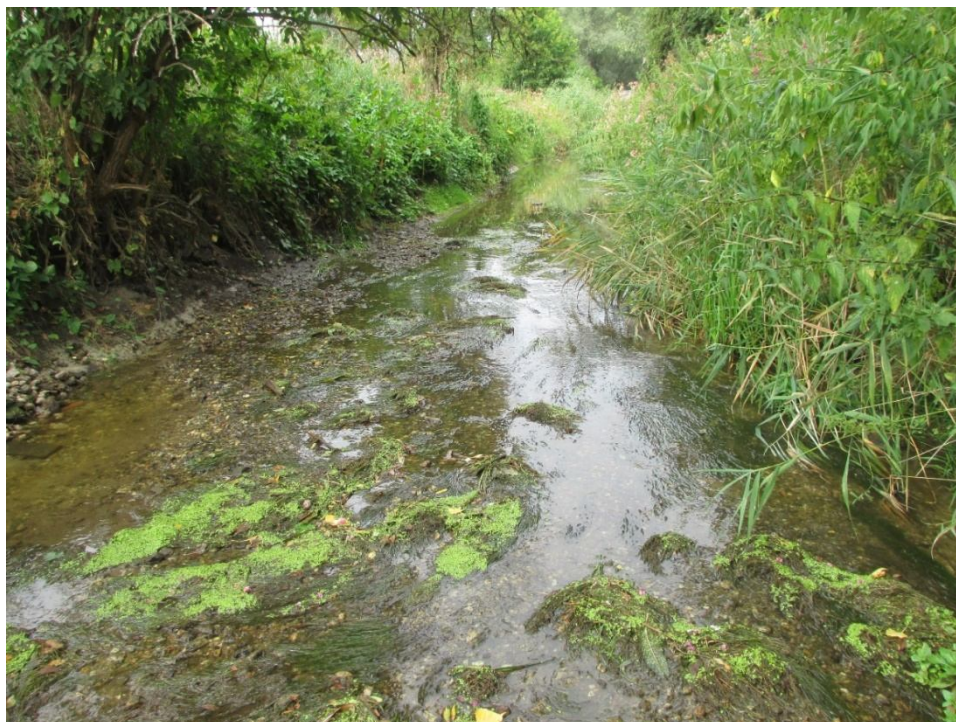
Obr. 86 Stav Vlkavy pod stavidlem u obce Hronětice, NB dne 16. srpna 2015

Tyto dny nepřinesly do oblasti žádné srážky, jen ojediněle lokálně velmi omezení přeháňky či bouřky. Menší vodní toky v povodí vyschly a na konci tohoto velmi horkého období bez srážek hrozilo vyschnutí i kmenovému toku, Vlkavě. Tento stav z 16.8.2015 dokumentují 86. a 87. obrázek.

Obrázek 86 – strana 113: Stav Vlkavy pod stavidlem Hronětice v období vrcholu sucha, srpen 2015.

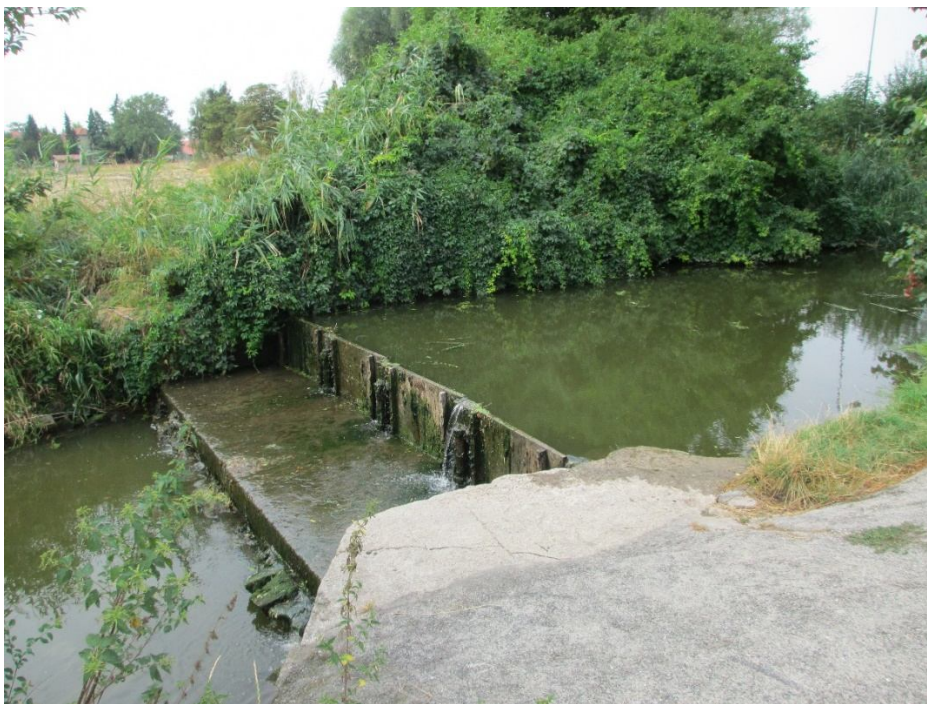
Obr. 87 Stav Vlkavy na stavidle Hronětice, NB, dne 16. srpna 2015

Obrázek 87 – strana 114: Stav Vlkavy na stavidlu Hronětice v období vrcholu sucha, léto 2015.

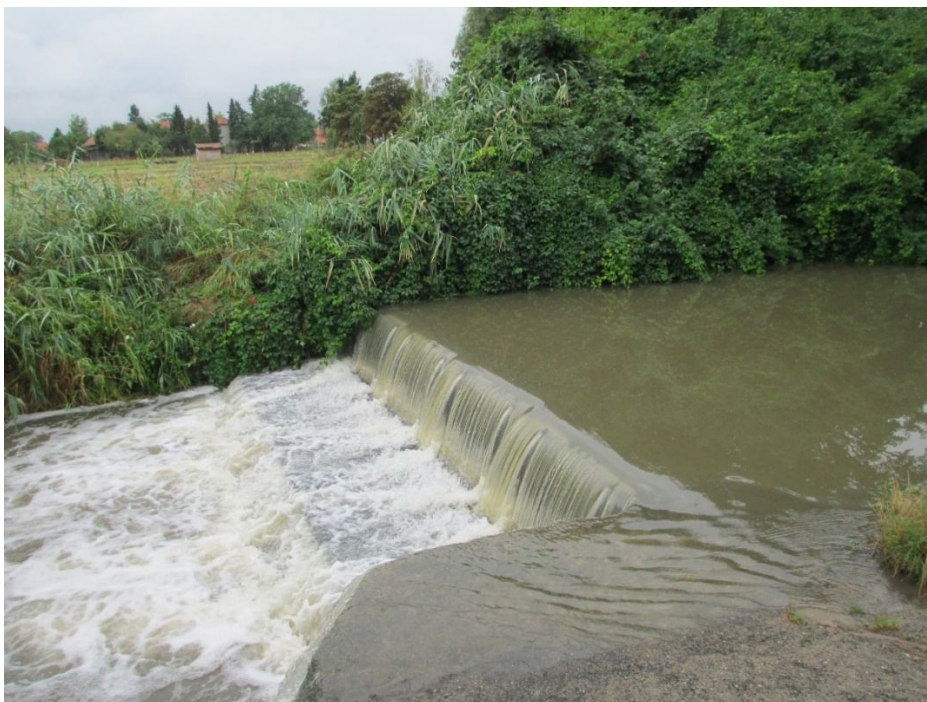
Obr. 88 Stav Vlkavy na stavidle Hronětice, NB, po trvalých srážkách dne 19. srpna 2015, srovnejte s obrázkem výše

Obrázek 88 – strana 114: Stav Vlkavy na stavidlu Hronětice v období po výskytu srážkové epizody, srpen 2015.

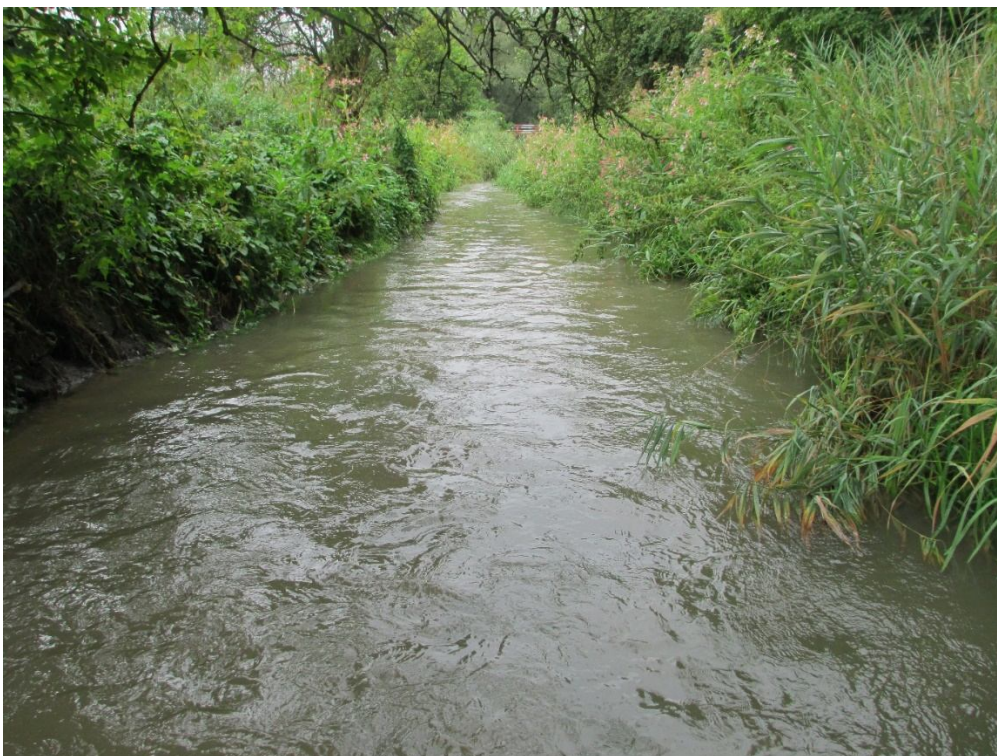
*Obr. 89 Stav Vlkavy pod stavidlem u obce Lány, NB po trvalých srážkách dne 19. srpna 2015.
srovnat lze se situací na obrázku 86*

Obrázek 89 – strana 115: Stav Vlkavy pod stavidlem Hronětice po výskytu srážkové epizody, srpen 2015.

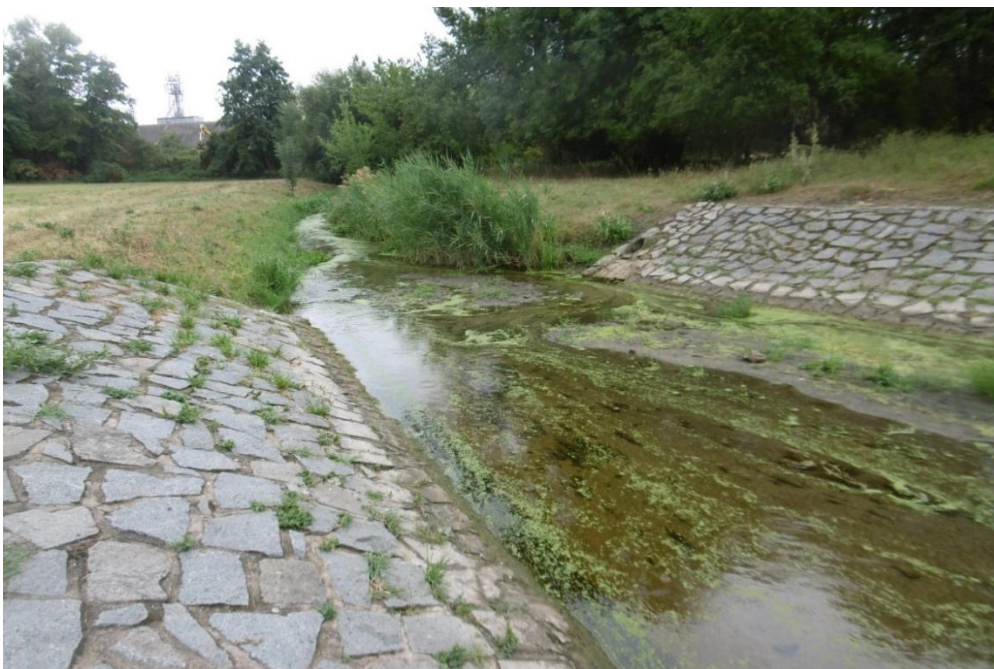
Obr. 90 Stav Vlkavy u stavidla v obci Kostomlaty, NB V Glančici s chodem okřehku a viditelnými mělčinami dle 10. srpna 2018

Obrázek 90 – strana 117: Stav Vlkavy pod stavidlem Kostomlaty, V Glančici, léto 2018.

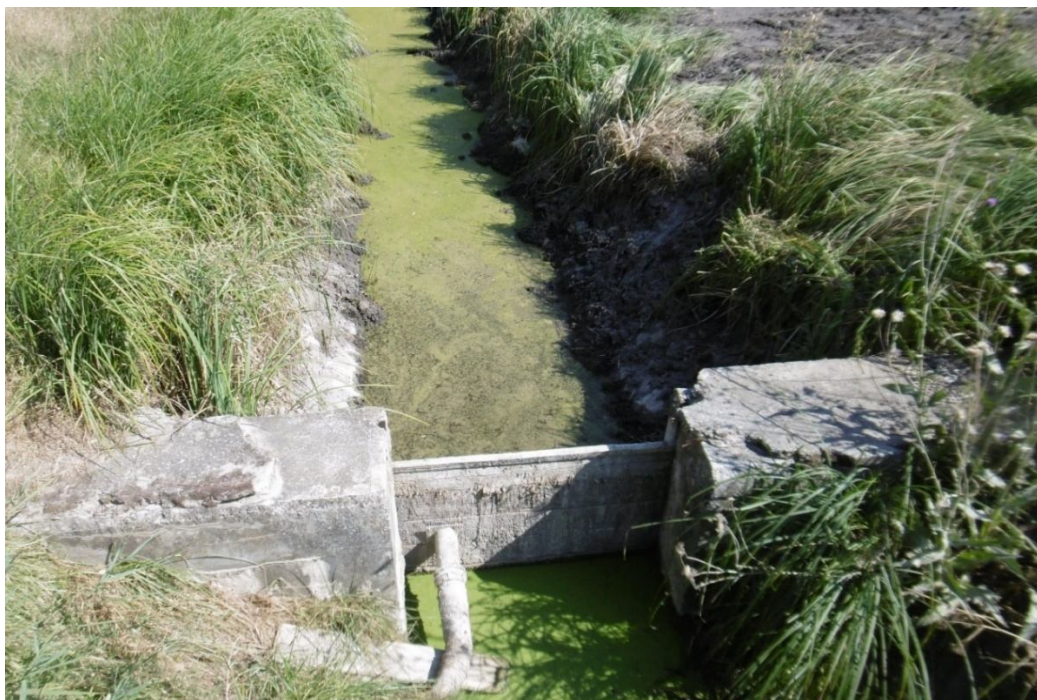
Obr. 91 Vyschlá strouha Stračího potoka na okraji obce Straky, NB dne 20.8.2018

Obrázek 91 – strana 118: Vyschlé koryto Stračího potoka u stavidla na okraji obce Straky, jehož účelem je napouštění rybníka na pravém břehu toku, léto 2018.

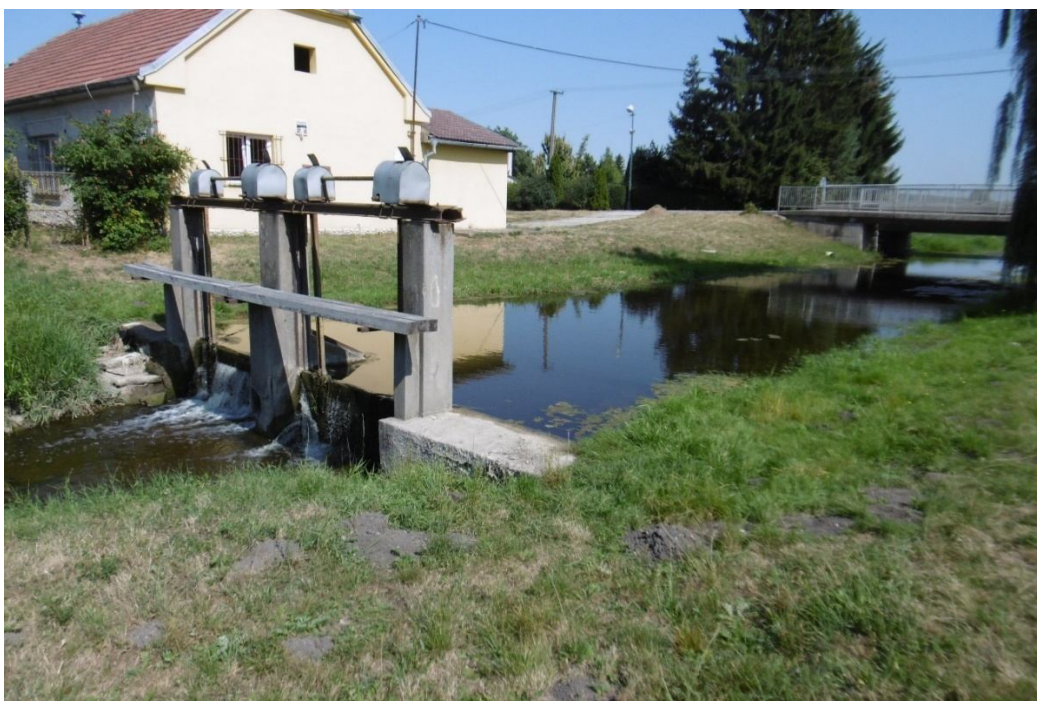
Obr. 92 Stav Vlkavy u stavidla v obci Straky, NB dne 20.8.2018

Obrázek 92 – strana 118: Stav Vlkavy u stavidla v obci Straky, léto 2018.

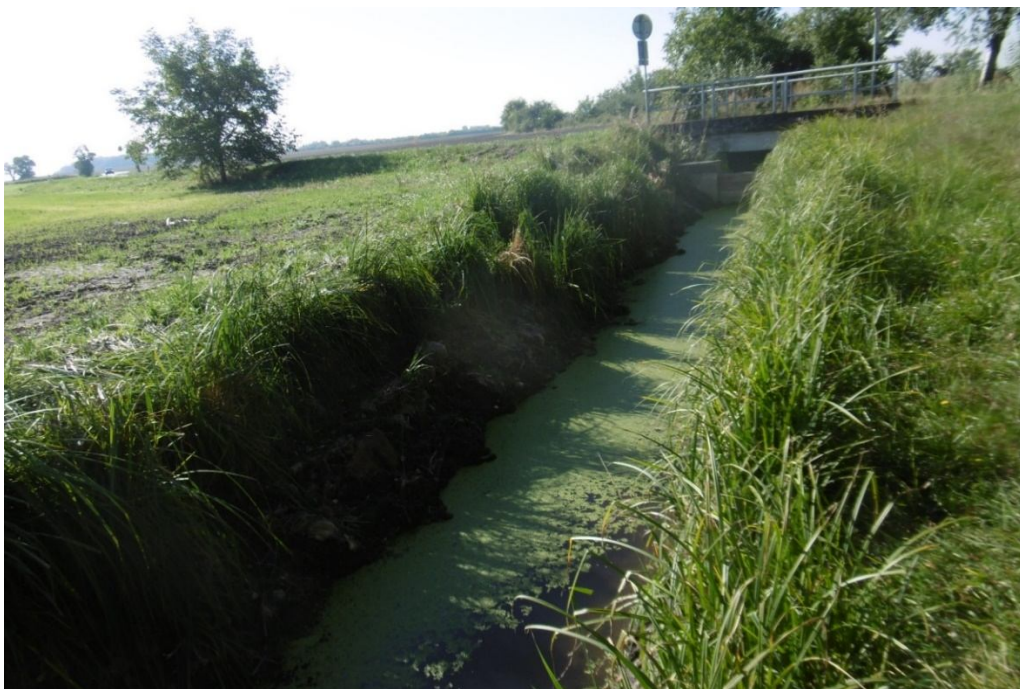
Obr. 93 Vyschlé koryto Stračímho potoka na okraji obce Straky, NB a shodný stav dne 10.9.2018

Na Stračím potoce byla zaznamenána opět jako o rok dříve ztráta vodnosti a místy vyschnutí toku. Tok nebyl vodný ve své horní a střední části. Fotografie na obrázku 93 či 96 ukazuje stav u stavidla na okraji obce Straky, NB, které slouží k napájení místního rybníka. Voda je ve vodoteči díky výskytu vody v rybníku, která prosakuje pod zemí. Jinak zde bylo zjištěno vyschnutí toku.

Obrázek 93 – strana 119: Vyschlé koryto Stračího potoka v obci Straky, pohled nad místní malé stavidlo.

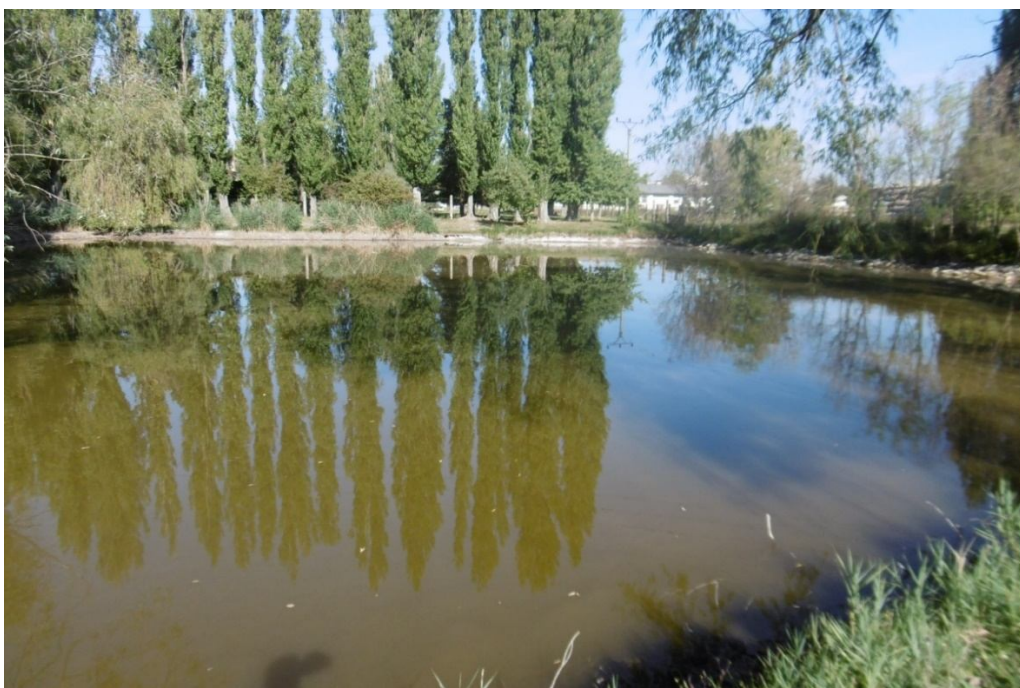
Obr. 94 Stav rybníka na okraji obce Straky, NB napájeného Stračím potokem ve shodný den

Obrázek 94 – strana 119: Rybník na okraji obce Straky v povodí Stračího potoka, mírně snížená hladina vlivem absence přítoku, léto 2018.

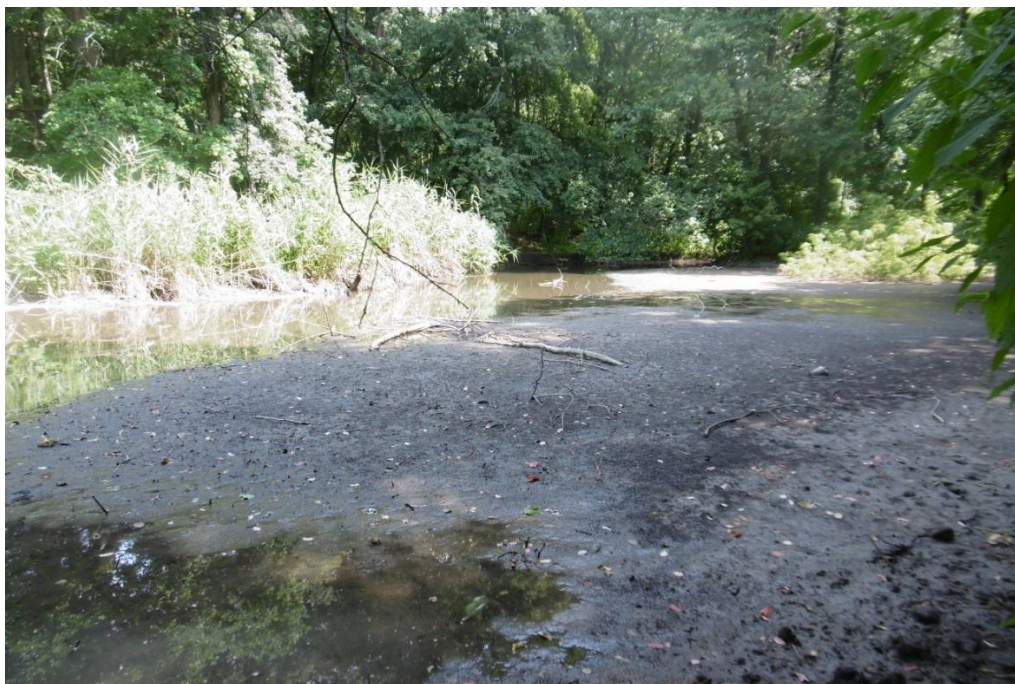
Obr. 95 Stav Farského potoka na počátku Novákovy tůně, kousek od odbočení z Vlkavy dne 1.7.2019

Na konci černa a začátku července došlo poprvé na dolní Vlkavě k významnějšímu zaklesnutí vodnosti a vodního stavu. Průtok v toku byl nedostačující. Příčinou bylo horké a zcela suché období konce června, prakticky celé jeho poslední dekády a současně velmi teplé až horké počasí s častým slunečním svitem po celý červen. Na obrázku 95 je vidět odhalení bahenních sedimentů na počátku uvedené tůně, vlivem snížení přítoku vody Vlkavou.

Obrázek 95 – strana 121: Stav Farského potoka v prostoru počátku Novákovy tůně, léto 2019.

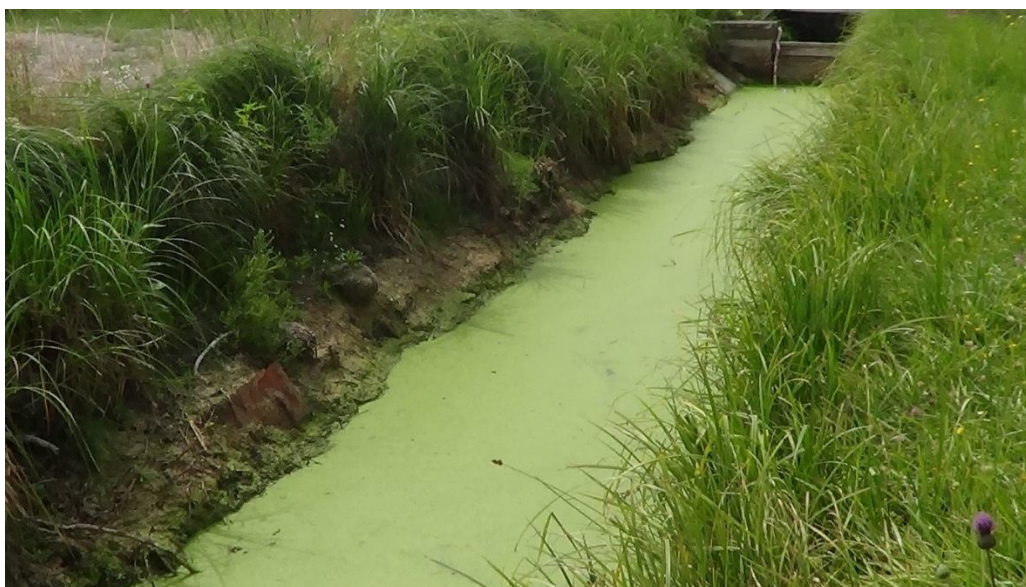
Obr. 96 Shodně jako v roce 2018 došlo k vyschnutí koryta Stračího potoka, stav u stavidla u obce Straky, NB dne 22.7.2019

Obrázek 96 – strana 121: Stračí potok u Strak nad malým stavidlem, bez vodnosti, léto 2019.
