VLKAVA

Charakteristika a hydrologické poměry vodního toku a povodí

OBSAH: Vlkava | charakteristika a poměry povodí

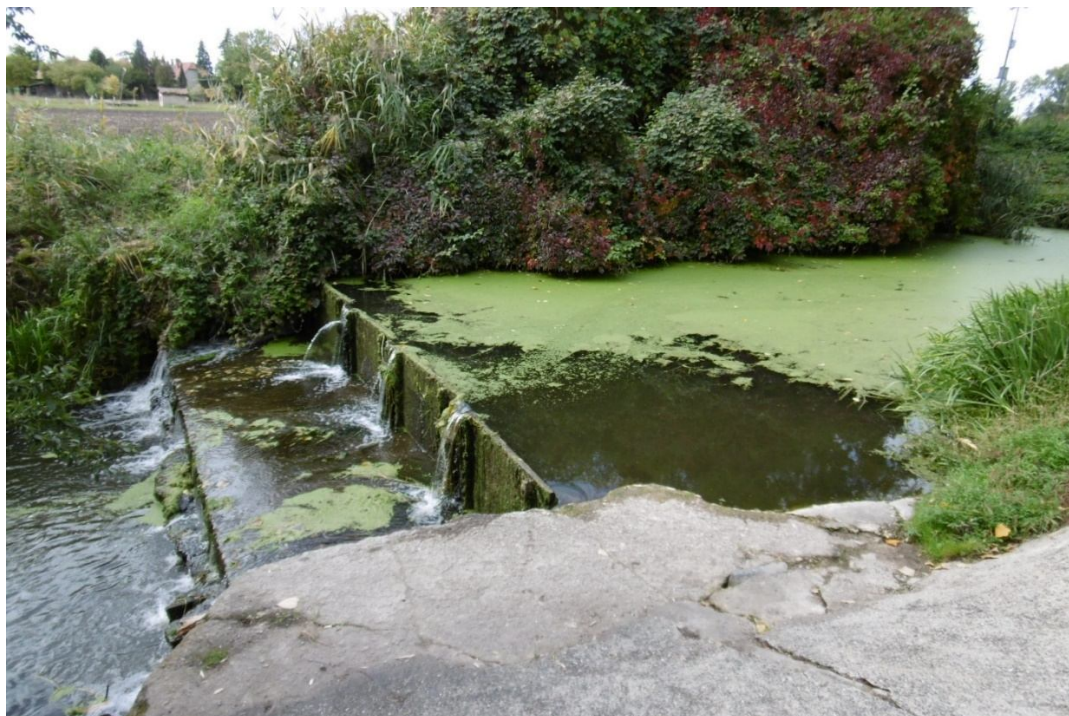
Obr. 98 Stav Vlkavy na stavidlu Hronětice, NB, dne 29.9.2019

Jak je vidět na obrázku výše, jakmile je zaznamenán průtok vody pouze přes malou část stavidlových polí a dále mezerami u zdění či mezi dřevy, tak se jedná o velmi nízkou vodnost toku. Podobné můžeme pozorovat na obrázku následujícím, jen o několik kilometrů dále po proudu toku.

Obrázek 98 – strana 123: Stav Vlkavy u stavidla Hronětice, léto 2019.

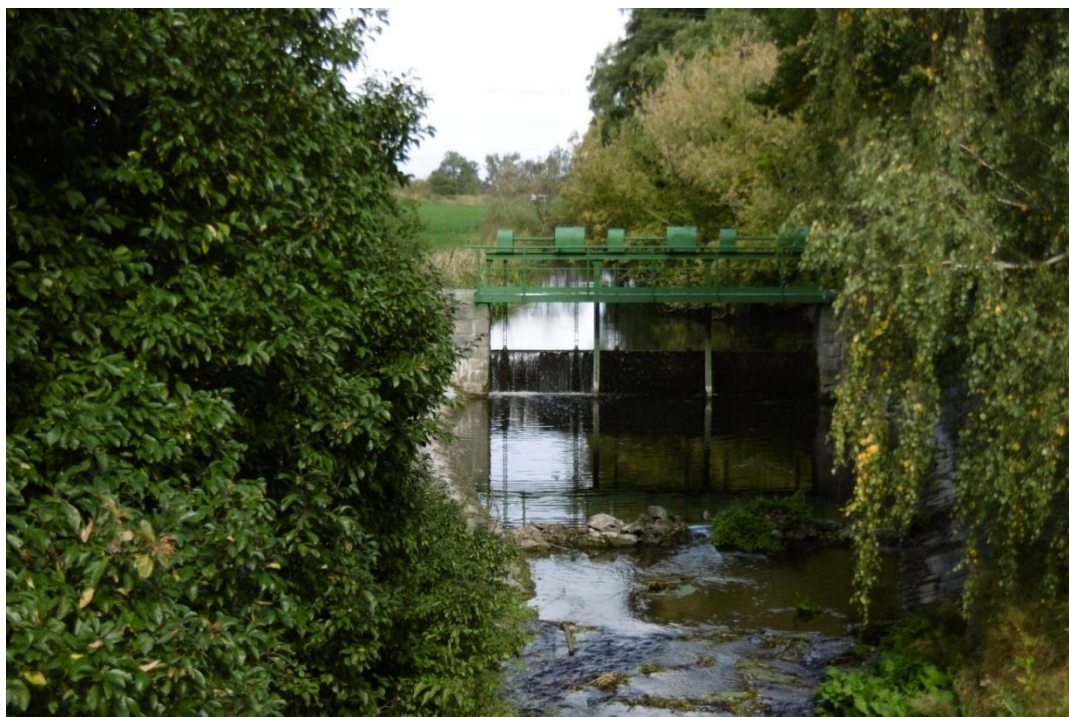
Obr. 99 Stav Vlkavy na stavidlu Kostomlaty, NB pod obcí dne 1.10.2019

Obrázek 99 – strana 123: Stav Vlkavy u stavidla Kostomlaty pod obcí.

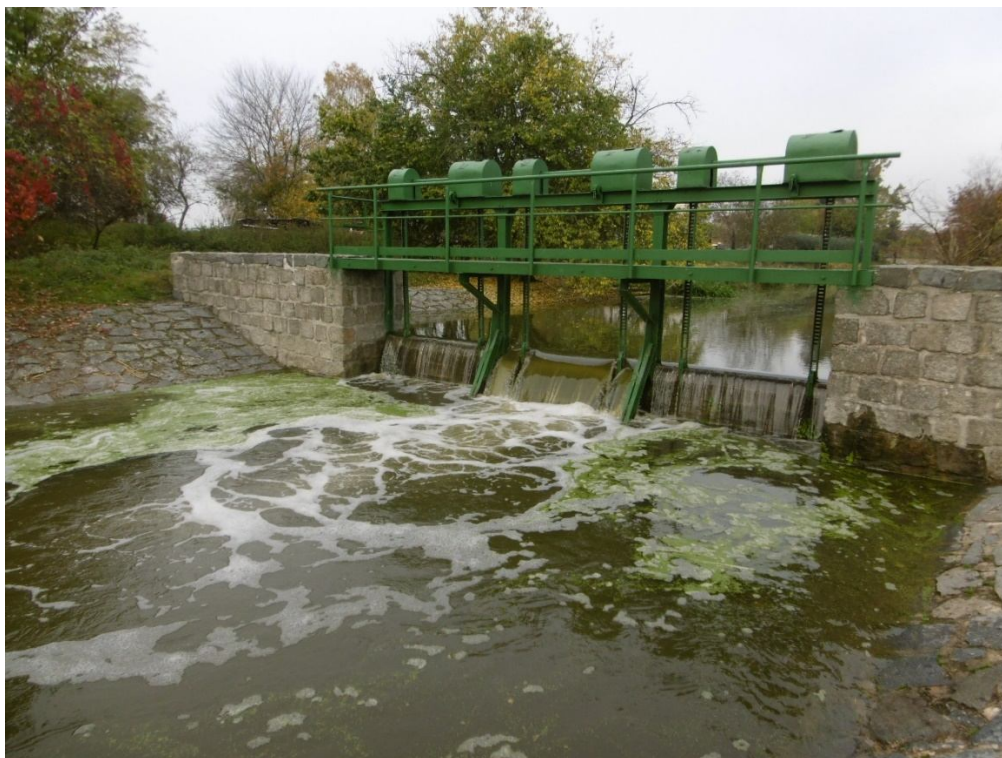
Obr. 100 Stav na stavidlu Kostomlaty, NB V Glančici při vypouštění rybníků na konci října 2019

Dotaci průtoku způsobilo krátce zmíněné vypouštění rybníků v horní části povodí. Na konci října docházelo k pozvolnému upouštění Vlkavského rybníka. Průtoky Vlkavy od výpusti rybníka k ústí byl tedy mírně dotován touto manipulací. Skutečný průtok byl stále velmi nízký, což se projevilo poté během listopadu po ukončení vypouštění rybníků. Velmi nízký průtok setrval i na konci roku, kdy vládlo spíše sušší počasí. Velmi suchý byl poté i začátek roku 2020, do kterého se tak sucho z roku 2019 přeneslo. Po celou zimu byla v celém povodí absence sněhové pokrývky a celý leden se vyznačoval ustálenějším suchým počasím s minimem srážek.

Obrázek 100 – strana 124: stav na stavidlu Kostomlaty, V Glančici při vypouštění rybníků, podzim 2019.

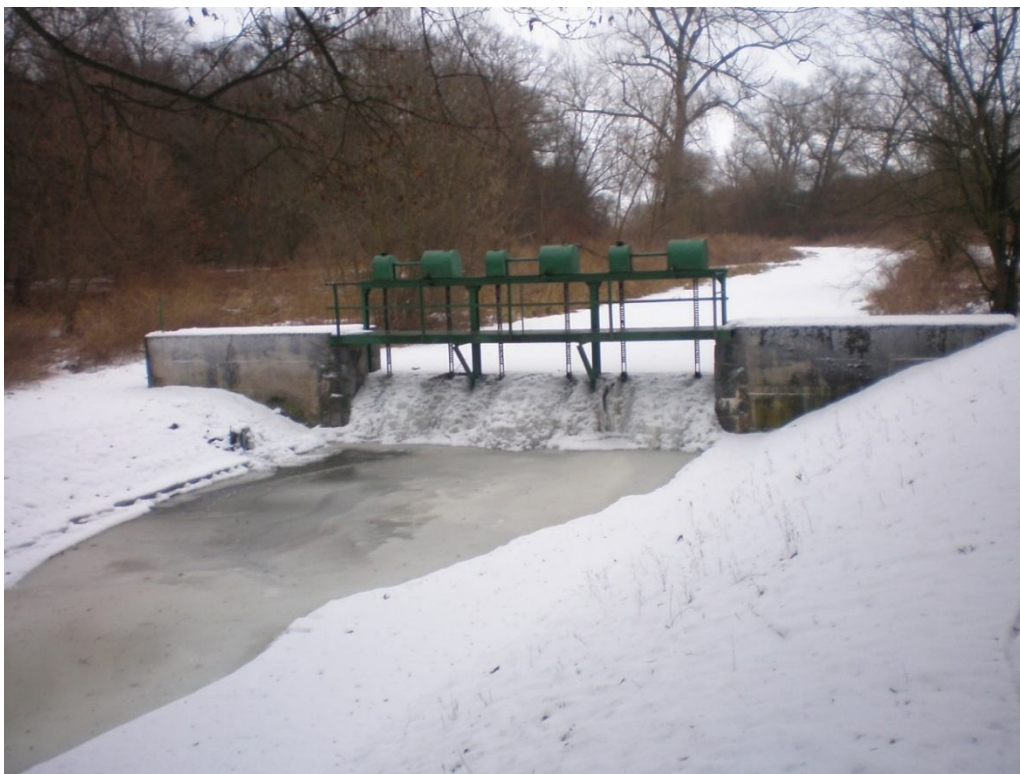
Obr. 101 Zámrz dolní části toku, včetně přepadu přes koncové stavidlo v únoru 2012

Poslední významnou situaci s výskytem četných ledových jevů s vlivem na průtočnost koryta toku byl silný až velmi silný mráz v první polovině února roku 2012. V tomto období převládal na území ČR trvalejší výskyt přílivu mrazivého vzduchu od severovýchodu, původem šlo o arktický vzduch. Teploty klesaly i v nížinách místy pod -15°C , ojediněle k -22°C a to i v této oblasti situace vodního toku, ve středním Polabí. Fotografická dokumentace pochází z poloviny února a ukazuje stav v dolní části toku před jeho ústím do Labe pod obcí Kostomlaty nad Labem, NB. V dalších letech se vyskytly spíše ojedinělé situace s výskytem četnějších ledových jevů na volném vodním toce, tedy vyjma vzduší a tedy zklidnění vody způsobeného trvalým uzavřením stavidla, jako je tomu například u koncového stavidla v Mydlovarském luhu, viz následný obrázek.

Obrázek 101 – strana 127: Zamrzlé koryto, včetně přepadu koncového stavidla v lužním lese na umělé strouze, únor 2012.

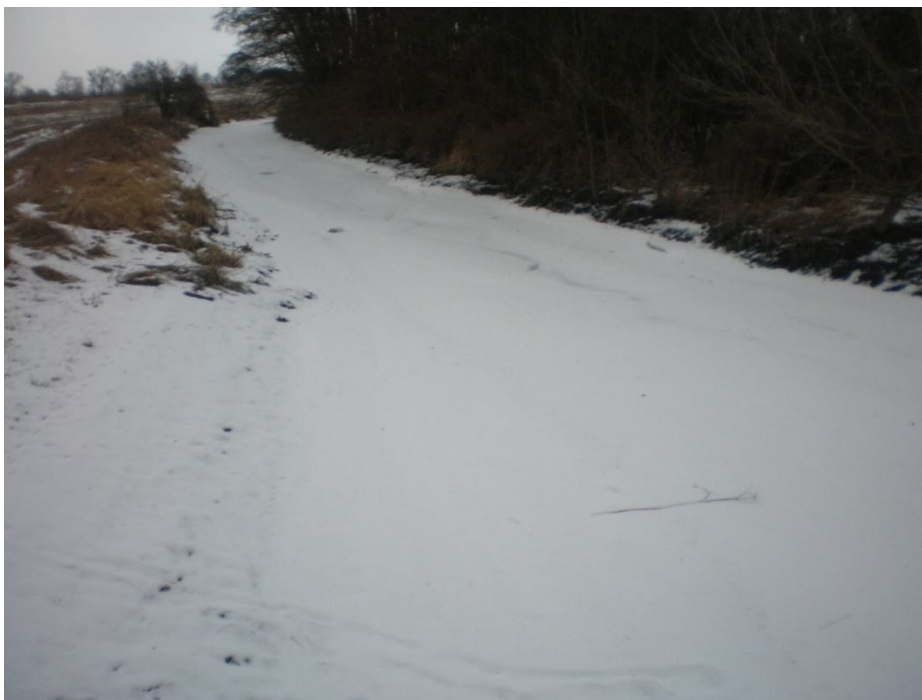
Obr. 102 Zámrz toku pod obcí Kostomlaty před stavidlem s výskytem poprašku sněhu na ledové vrstvě, únor 2012

Obrázek 102 – strana 128: Zamrzlé koryto pod obcí Kostomlaty.

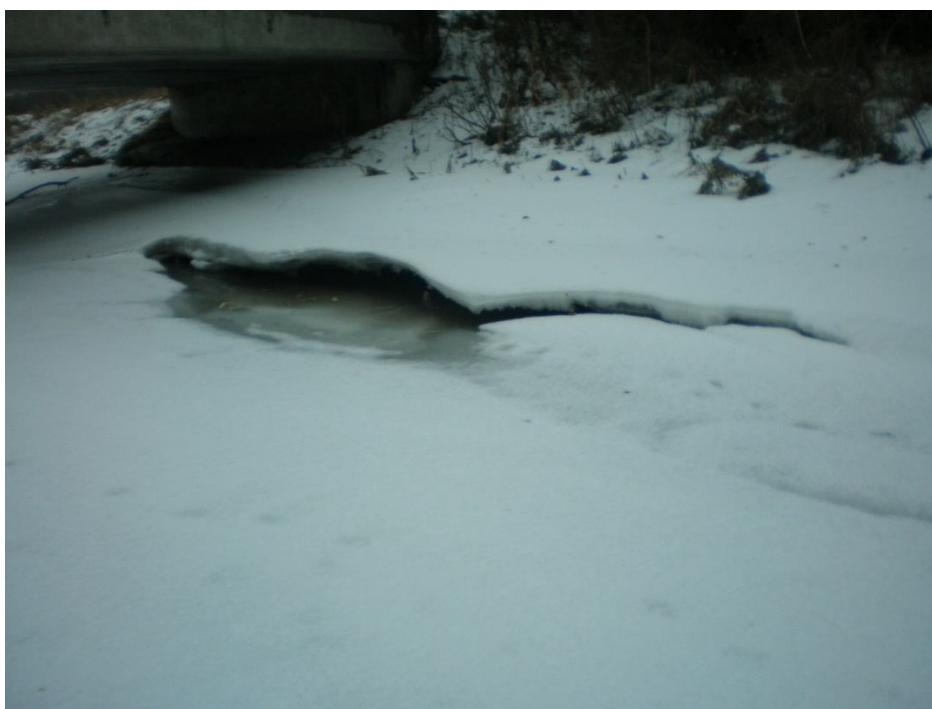
Obr. 103 Prolomení ledové pokrývky vlivem poklesu hladiny vody ve strouze těsně před soutokem s Labem, únor 2012

Obrázek 103 – strana 128: Zamrzlé koryto umělé strouhy před soutokem Vlkavy s Labem.
